Commune : **MONTS**Rivière : **L' Indre****Parking du petit port n° 17 #2****Commentaires** : Témoignage riverain (Mme Traver)**1** Repère(s) sur le site**GÉNÉRAL****Unité de gestion** : Loire-Allier-Cher-Indre**Code** : CE37\_S\_45-5b**Date de mise à jour** : 27/01/2017**Auteur** : A. Bontemps - Cerema Normandie-Centre

**GÉOLOCALISATION****Coordonnées WGS84** : X: 0.62583577 / Y: 47.27793880**Coordonnées RGF93 (Lambert 93)** X: 520550.85 / Y: 6689100.77**Coordonnées RGF93 (ETRS89)** : X: 0.6258358 / Y: 47.2779388**Code Hydro**: K7--0260**Rive de référence**: Gauche**2 juin 2016**

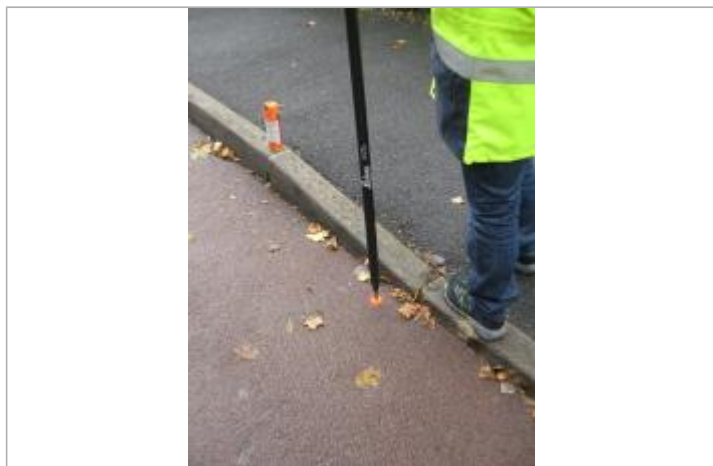
Vue du repère

Nature de l'inondation : **Débordement de cours d'eau**Altitude calculée de l'eau : **49.67 m**Nature du repère : **Témoignage oral****Commentaires** : Niveau d'eau maximum atteint sur la chaussée d'après riverain**GÉNÉRAL****Code** : CE37\_R\_45-5b\_LC86**Date de mise à jour** :**Auteur** : A. Bontemps - Cerema Normandie-Centre
