Commune : MONTS

Rivière : L' Indre

## Parking du petit port - ponton handi-pêche #2

**Unité de gestion :** Loire-Allier-Cher-Indre**Code :** CE37\_S\_45-5d**Date de mise à jour :** 27/01/2017**Auteur :** A. Bontemps - Cerema Normandie-Centre

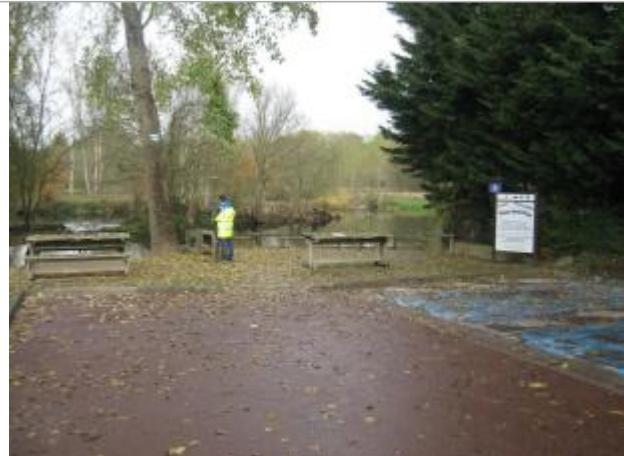
Vue du site

Commentaires : Photographies police municipales de Monts

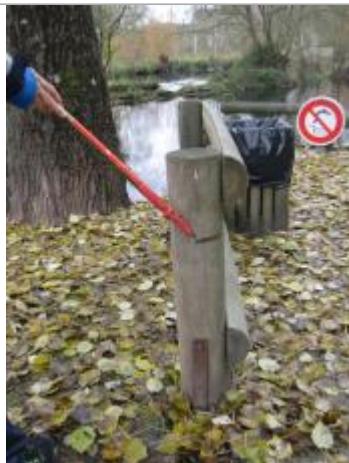
Vue du repère

**2 Juin 2016**Nature de l'inondation : **Débordement de cours d'eau**Altitude calculée de l'eau : **49.44 m**Nature du repère : **Photographie****Commentaires :** Marque sur poteau correspondant au niveau constaté sur la photographie

**Méthode :** Nivellement direct**Organisme :** CEREMA Normandie – Centre**Référence nivélée :** Marque d'inondation**Système altimétrique :** NGF IGN 1969 (système normal)**Altitude de la référence (en m) :** 49.440 m**Altitude calculée de l'eau (en m) :** 49.44
