Commune : **MONTS** | Rivière : **L'Indre**

## Parking du petit port - ponton handi-pêche #2

**Unité de gestion** : Loire-Allier-Cher-Indre  
**Code** : CE37\_S\_45-5d      **Date de mise à jour** : 27/01/2017  
**Auteur** : A. Bontemps - Cerema Normandie-Centre

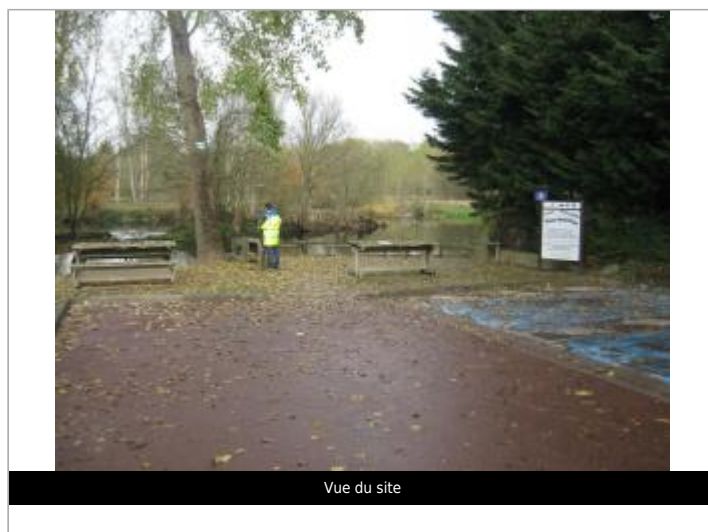
**Commentaires** : Photographies police municipales de Monts

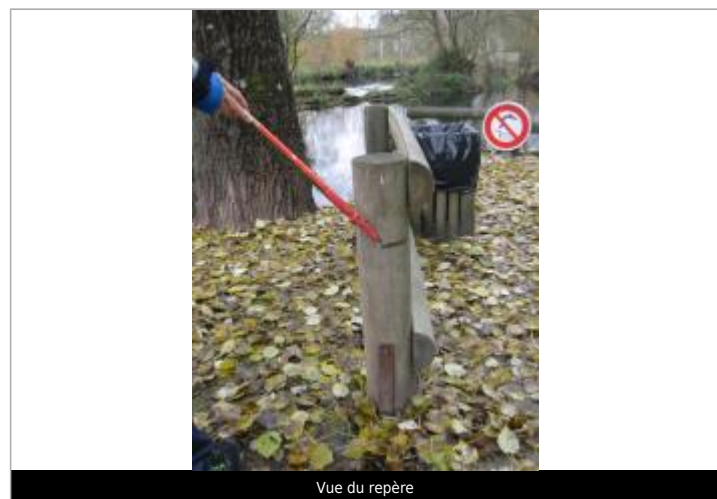
Nature de l'inondation : **Débordement de cours d'eau**      Nature du repère : **Photographie**

**Commentaires** : Marque sur poteau correspondant au niveau constaté sur la photographie

**Maximum de l'inondation** : Non renseigné  
**Visibilité** : Non      **État du repère** : Non renseigné  
**Pérennité** : Non renseigné      **Repère calculé** : Non renseigné  
**PHEC** : Non renseigné
