Commune : **RIGNY-USSE**

Rivière : **L' Indre**

## RD 16 en face du château #2

Code : CE37\_S\_42-12b

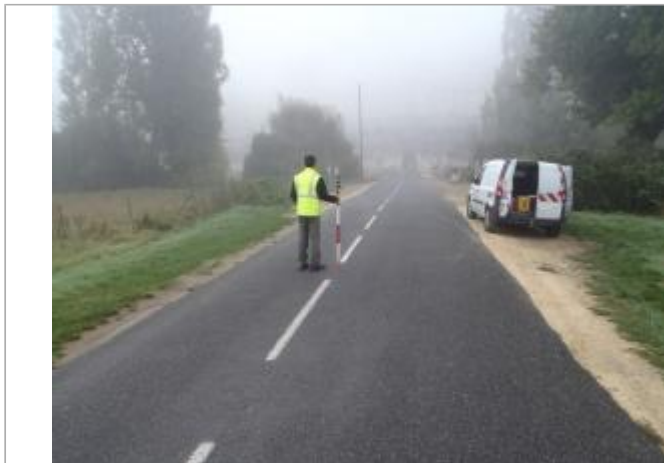
Vue du site

Commentaires : RD 16 en face du château

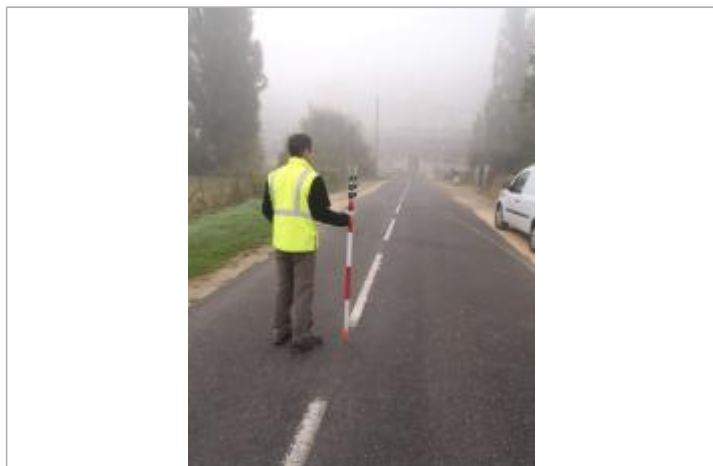
Vue du repère

Altitude calculée de l'eau : **36.17 m**

Commentaires : Limite de crue estimée d'après photo

Altitude calculée de l'eau (en m) : 36.17
