Commune : **RIGNY-USSE**Rivière : **L' Indre**

## Lieu dit « Le Port Gauthier » au n° 36

Code : CE37\_S\_42-22

Code : CE37\_R\_42-22\_LC31

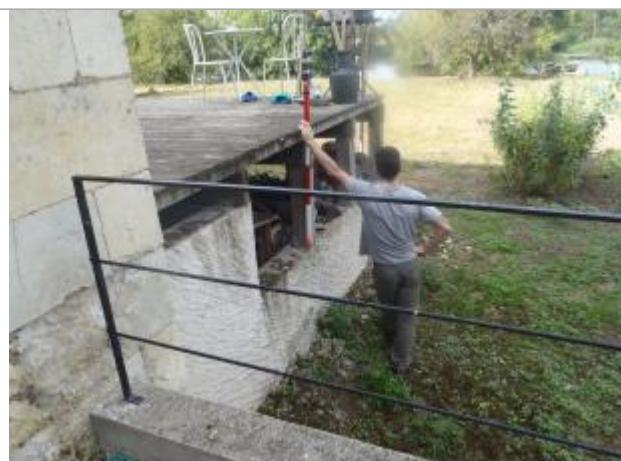
Vue du repère

Commentaires : Crue a passé de 3cm au dessus du vide sanitaire de la terrasse

### NIVELLEMENT POST-INONDATION - 18/10/2016

**Méthode** : Nivellement direct**Organisme** : CEREMA Normandie - Centre**Référence nivélée** : Autre type de référence**Description référence du repère** : Haut du vide sanitaire**Système altimétrique** : NGF IGN 1969 (système normal)**Altitude de la référence (en m)** : 37.184 m**Différence entre le niveau d'eau et la référence (en m)** : 0.030 m**Altitude calculée de l'eau (en m)** : 37.214
