Commune : **RIVARENNES**Rivière : **L' Indre****Lieu dit « Quinçay » n° 12 rue du pont****Commentaires :** Lieu dit « Quinçay » n° 12 rue du pont**1**

**GÉNÉRAL****Unité de gestion :** Loire-Allier-Cher-Indre**Code :** CE37\_S\_42-24**Date de mise à jour :** 27/01/2017**Auteur :** A. Bontemps - Cerema Normandie-Centre

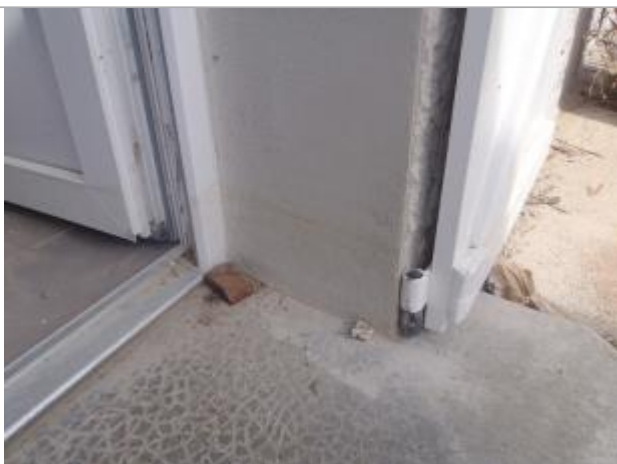
Vue du repère

**2 Juin 2016**Altitude calculée de l'eau : **38.067 m**Nature de l'inondation : **Débordement de cours d'eau**Nature du repère : **Laisse d'inondation****Commentaires :** Laisse de crue sur le tableau de la porte d'entrée (+12.5 cm par rapport au seuil)**GÉNÉRAL****Code :** CE37\_R\_42-24\_LC33**Date de mise à jour :****Auteur :** A. Bontemps - Cerema Normandie-Centre
