Commune : PONT-DE-RUAN

Rivière : L' Indre

## Chemin entre station de pompage et station d'épuration #2

**Unité de gestion :** Loire-Allier-Cher-Indre**Code :** CE37\_S\_42-39b**Date de mise à jour :** 27/01/2017**Auteur :** A. Bontemps - Cerema Normandie-Centre

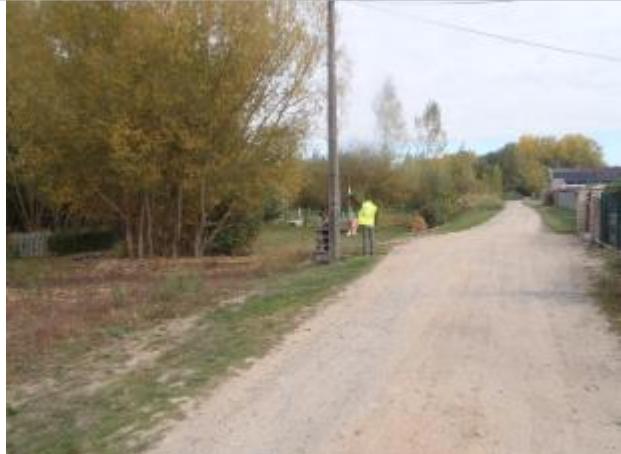
Vue du site

Commentaires : Chemin entre station de pompage et station d'épuration

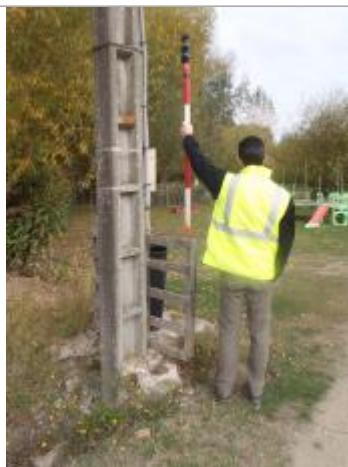
Vue du repère

**2 Juin 2016**Nature de l'inondation : **Débordement de cours d'eau**Altitude calculée de l'eau : **47.83 m**Nature du repère : **Témoignage oral****Commentaires :** Crue a atteint le haut de la palette en bois (10 cm au dessus du 2eme échelon du poteau EDF)

**Méthode :** Nivellement direct**Organisme :** CEREMA Normandie – Centre**Référence nivélée :** Marque d'inondation**Système altimétrique :** NGF IGN 1969 (système normal)**Altitude de la référence (en m) :** 47.830 m**Altitude calculée de l'eau (en m) :** 47.83
