Commune : **PONT-DE-RUAN**Rivière : **L' Indre****Centre bourg - avenue de la vallée du Lys - rond point****Commentaires** : Centre bourg - avenue de la vallée du Lys - rond point**1** Repère(s) sur le site**GÉNÉRAL****Unité de gestion** : Loire-Allier-Cher-Indre**Code** : CE37\_S\_42-41c**Date de mise à jour** : 27/01/2017**Auteur** : A. Bontemps - Cerema Normandie-Centre

**GÉOLOCALISATION****Coordonnées WGS84** : X: 0.57550208 / Y: 47.26240440**Coordonnées RGF93 (Lambert 93)** X: 516694.63 / Y: 6687491.62**Coordonnées RGF93 (ETRS89)** : X: 0.5755021 / Y: 47.2624044**Code Hydro**: K7--0260**Rive de référence**: Gauche**2 Juin 2016**

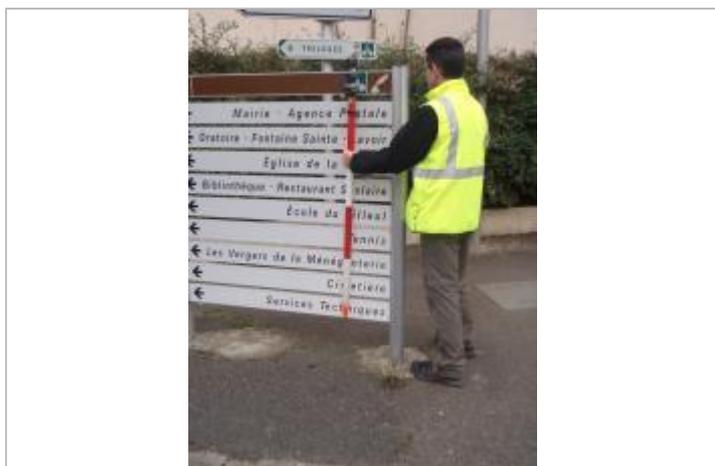
Vue du repère

Nature de l'inondation : **Débordement de cours d'eau**Altitude calculée de l'eau : **47.49 m**Nature du repère : **Photographie****Commentaires** : Crue a atteint le bas du panneau indiquant « services techniques »**GÉNÉRAL****Code** : CE37\_R\_42-41c\_LC66**Date de mise à jour** :**Auteur** : A. Bontemps - Cerema
