Commune : **VEIGNE**Rivière : **L' Indre****Parking du centre-ville #2****Commentaires** : Parking du centre-ville**1** Repère(s) sur le site**GÉNÉRAL****Unité de gestion** : Loire-Allier-Cher-Indre**Code** : CE37\_S\_45-30**Date de mise à jour** : 27/01/2017**Auteur** : A. Bontemps - Cerema Normandie-Centre

**GÉOLOCALISATION****Coordonnées WGS84** : X: 0.73487976 / Y: 47.28773960**Coordonnées RGF93 (Lambert 93)** X: 528821.75 / Y: 6689946.88**Coordonnées RGF93 (ETRS89)** : X: 0.7348798 / Y: 47.2877396**Code Hydro**: K7--0260**Rive de référence**: Gauche**2 juin 2016**

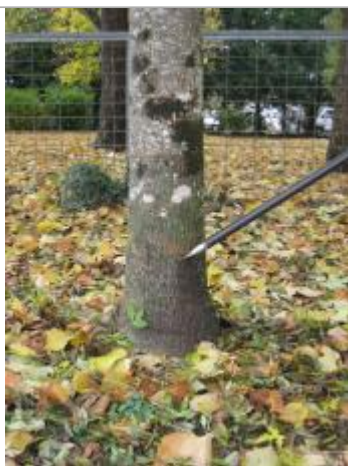
Vue du repère

Nature de l'inondation : **Débordement de cours d'eau**Altitude calculée de l'eau : **54.666 m**Nature du repère : **Laisse d'inondation****Commentaires** : Laisse de crue sur les troncs d'arbre (maximum non marquant)**GÉNÉRAL****Code** : CE37\_R\_45-30\_LC140**Date de mise à jour** :**Auteur** : A. Bontemps - Cerema
