Commune : **VEIGNE**Rivière : **L' Indre****3 rue principale****Commentaires** : 3 rue principale**1** Repère(s) sur le site**GÉNÉRAL****Unité de gestion** : Loire-Allier-Cher-Indre**Code** : CE37_S_45-37**Date de mise à jour** : 27/01/2017**Auteur** : A. Bontemps - Cerema Normandie-Centre

**2 Juin 2016**Nature de l'inondation : **Débordement de cours d'eau**Altitude calculée de l'eau : **55.028 m**Nature du repère : **Témoignage oral****Commentaires** : Eau a atteint le pied de porte mais n'a pas pénétré**GÉNÉRAL****Code** : CE37_R_45-37_LC149**Date de mise à jour** :**Auteur** : A. Bontemps - Cerema Normandie-Centre

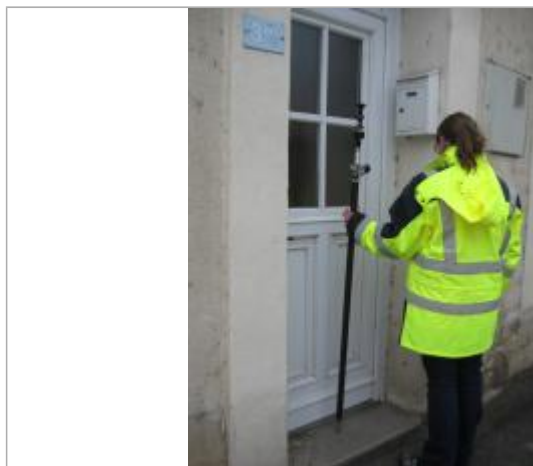
Vue du repère

MARQUE**Maximum de l'inondation** : Oui**Visibilité** : Non**État du repère** : Non renseigné**Pérennité** : Non renseigné**Repère calculé** : Non renseigné**PHEC** : Non renseigné**SOURCE DE REPÉRAGE** : CEREMA DT NORMANDIE CENTRE (SITE DE BLOIS), L'INDRE, RECENSEMENT 2016 - 01/12/2016**Type de repérage** : Campagne de terrain post-inondation**Organisme** : CEREMA Normandie - Centre**NIVELLEMENT POST-INONDATION - 09/11/2016****Méthode** : Nivellement direct**Organisme** : CEREMA Normandie - Centre**Référence nivelée** : Autre type de référence**Description référence du repère** : Croisement des rues principale et du moulin**Système altimétrique** : NGF IGN 1969 (système normal)**Altitude de la référence (en m)** : 55.271 m**Différence entre le niveau d'eau et la référence (en m)** : -0.243 m**Altitude calculée de l'eau (en m)** : 55.028
