Commune : **ARTANNES-SUR-INDRE** | Rivière : **L' Indre**

**Avenue des Moulins, n°8**

**Unité de gestion** : Loire-Allier-Cher-Indre  
**Code** : LCI\_S\_1806      **Date de mise à jour** : 25/08/2016  
**Auteur** : SPC LCI

**Code** : CE37\_R\_45-3\_LC75      **Date de mise à jour** : 05/08/2018  
**Auteur** : A. Bontemps - Cerema Normandie-Centre

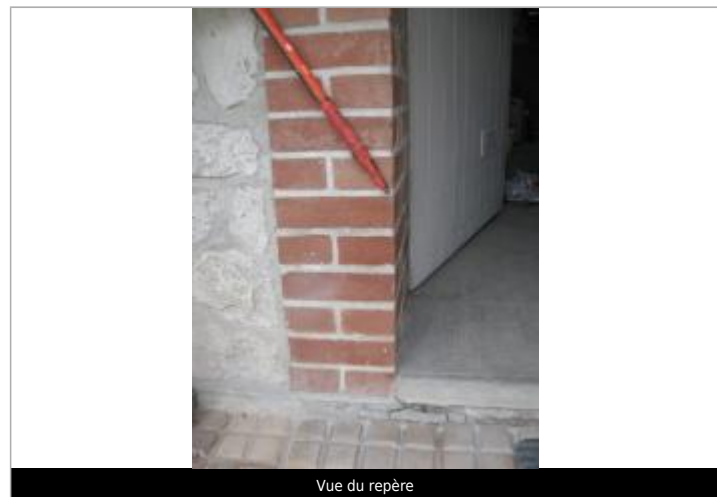
**2 juin 2016**      Altitude calculée de l'eau : **48.61 m**

Nature de l'inondation : **Débordement de cours d'eau**      Nature du repère : **Témoignage oral**

**Commentaires** : Niveau d'eau a atteint + 36 cm par rapport au sol du sous-sol

**Maximum de l'inondation** : Oui  
**Visibilité** : Non      **État du repère** : Non renseigné  
**Pérennité** : Non renseigné      **Repère calculé** : Non renseigné  
**PHEC** : Non renseigné
