Commune : **CHEILLE** | Rivière : **L' Indre**

## Chateau d'Azay-Le-Rideau #1

**Unité de gestion** : Loire-Allier-Cher-Indre  
**Code** : CE37\_S\_42-43a      **Date de mise à jour** : 27/01/2017  
**Auteur** : A. Bontemps - Cerema Normandie-Centre

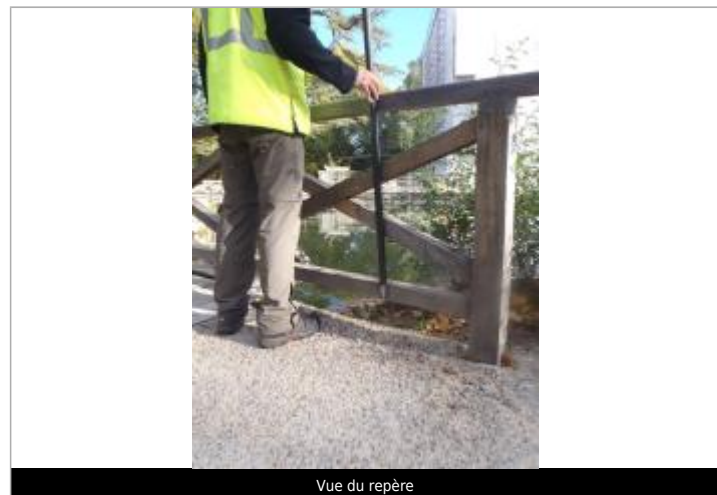
**2 juin 2016**      Altitude calculée de l'eau : **43.03 m**

Nature de l'inondation : **Débordement de cours d'eau**      Nature du repère : **Photographie**

**Commentaires** : Eau arrivée au niveau de la traverse basse du garde-corps
