Commune : **CHEILLE** | Rivière : **L' Indre**

**Chateau d'Azay-Le-Rideau #2**

**Unité de gestion** : Loire-Allier-Cher-Indre  
**Code** : CE37\_S\_42-43b      **Date de mise à jour** : 27/01/2017  
**Auteur** : A. Bontemps - Cerema Normandie-Centre

**Code** : CE37\_R\_42-43b\_LC46      **Date de mise à jour** :  
**Auteur** : A. Bontemps - Cerema      05/08/2018  
 Normandie-Centre

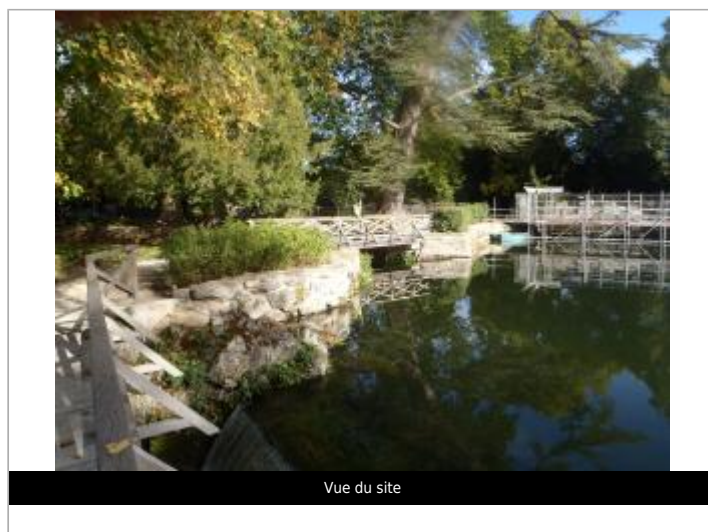
**Commentaires** : Témoignage +photographie du personnel du château

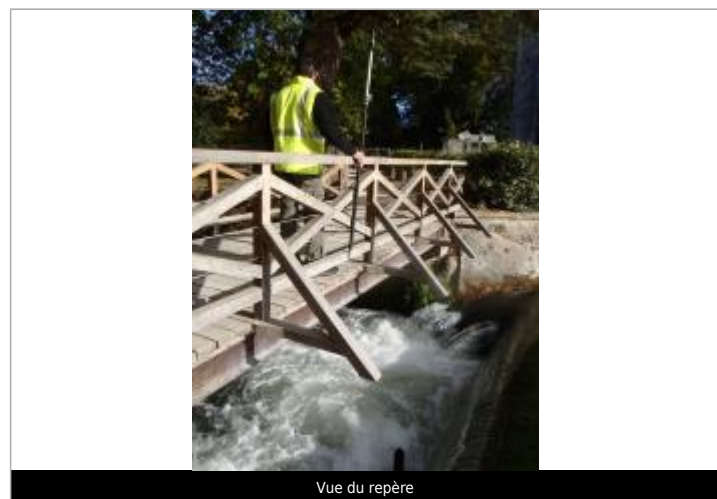
**2 juin 2016**      Altitude calculée de l'eau : **43.11 m**

Nature de l'inondation : **Débordement de cours d'eau**      Nature du repère : **Photographie**

**Commentaires** : Eau arrivée juste en dessous de la traverse basse du garde-corps
