Commune : **AZAY-LE-RIDEAU**Rivière : **L' Indre**

## Château d'Azay-Le-Rideau #5

**Code :** CE37\_S\_42-43e

**Code :** CE37\_R\_42-43e\_LC50

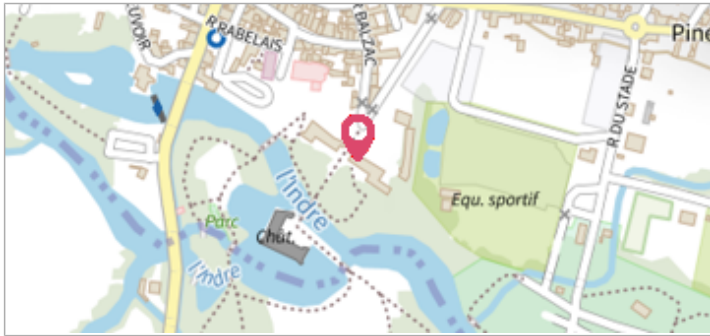
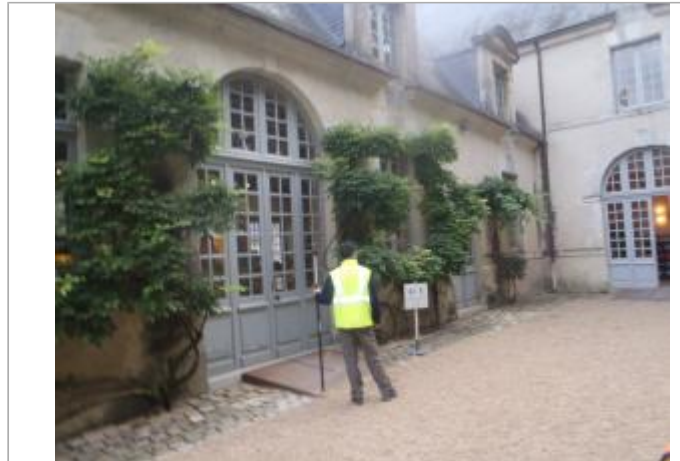
**Commentaires :** Témoignage +photographie du personnel du château

Vue du site

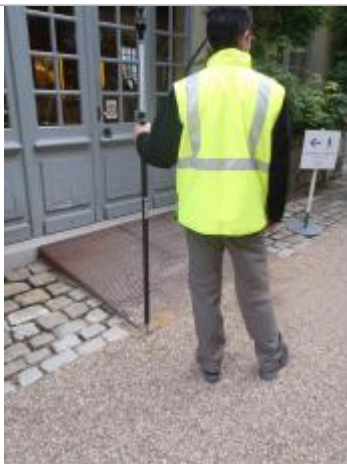
**2 Juin 2016**
**Nature de l'inondation :** Débordement de cours d'eau

**Nature du repère :** Témoignage oral

**Commentaires :** Crue a atteint le paillason métallique

**Altitude calculée de l'eau (en m) :** 43.92 m

Vue du repère
