Commune : AZAY-LE-RIDEAU

## Camping d'Azay le Rideau #1

Rivière : L' Indre

**Unité de gestion :** Loire-Allier-Cher-Indre**Code :** CE37\_S\_42-34a**Date de mise à jour :** 27/01/2017**Auteur :** A. Bontemps - Cerema Normandie-Centre

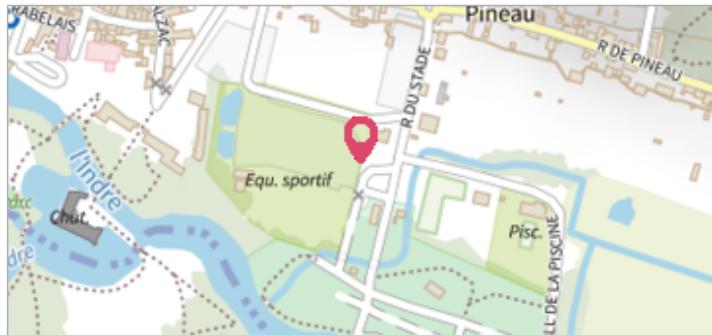
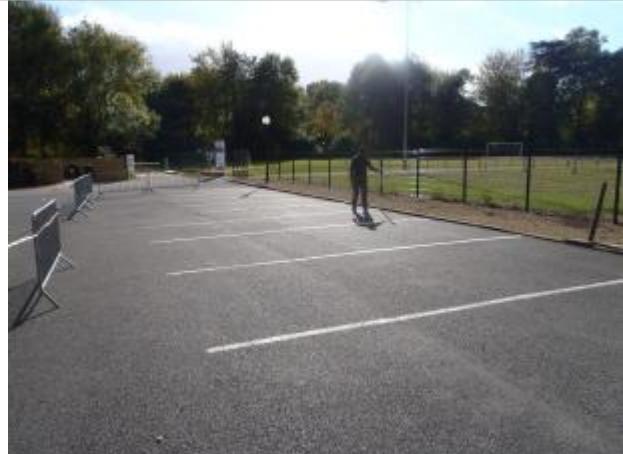
Vue du site

**2 Juin 2016**Nature de l'inondation : **Débordement de cours d'eau**Altitude calculée de l'eau : **43.98 m**Nature du repère : **Photographie****Commentaires :** Limite de la crue au sol sur le parking jouxtant stade

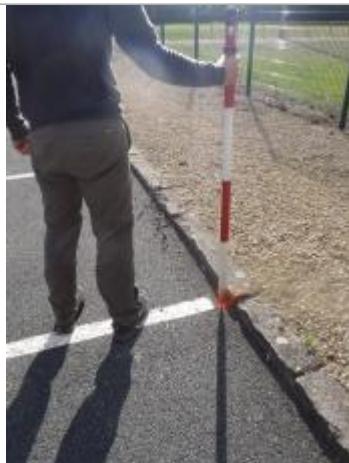
Vue du repère

**Maximum de l'inondation :** Oui**Visibilité :** Non**État du repère :** Non renseigné**Pérennité :** Non renseigné**Repère calculé :** Non renseigné**PHEC :** Non renseigné**SOURCE DE REPÉRAGE : CEREMA DT NORMANDIE CENTRE (SITE DE BLOIS), L'INDRE, RECENSEMENT 2016 - 01/12/2016****Type de repérage :** Campagne de terrain post-inondation  
**Organisme :** CEREMA Normandie – Centre
