Commune : CORMERY

Rivière : L' Indre

## Rue de l'abreuvoir

**GÉNÉRAL****Unité de gestion :** Loire-Allier-Cher-Indre**Code :** CE37\_S\_47-17**Date de mise à jour :** 27/01/2017**Auteur :** A. Bontemps - Cerema Normandie-Centre

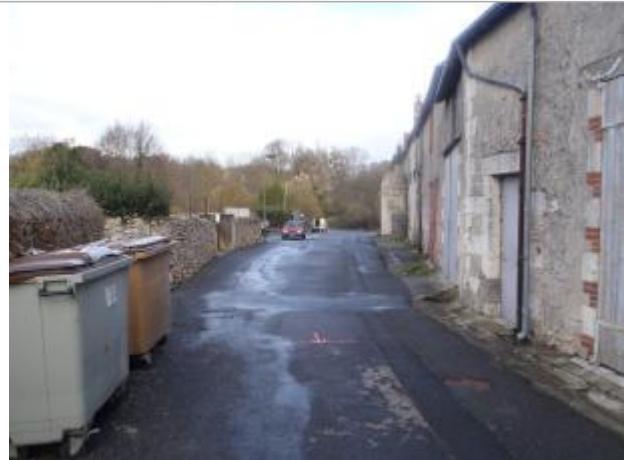
Vue du site

Commentaires : Témoignage garde champêtre

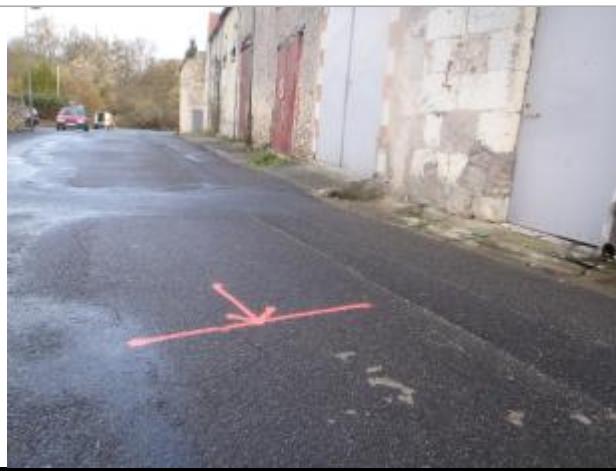
Vue du repère

**1<sup>er</sup> Juin 2016**Nature de l'inondation : **Débordement de cours d'eau**Altitude calculée de l'eau : **59.63 m**Nature du repère : **Témoignage oral**

Commentaires : Arrivée sur la route

**MARQUE****Maximum de l'inondation :** Oui**Visibilité :** Non**État du repère :** Non renseigné**Pérennité :** Non renseigné**Repère calculé :** Non renseigné**PHEC :** Non renseigné
