Commune : **ESVRES**Rivière : **L' Indre****RD 17 pres des atelier municipaux direction Veigné**

Code : CE37_S_47-1

Auteur : A. Bontemps - Cerema Normandie-Centre

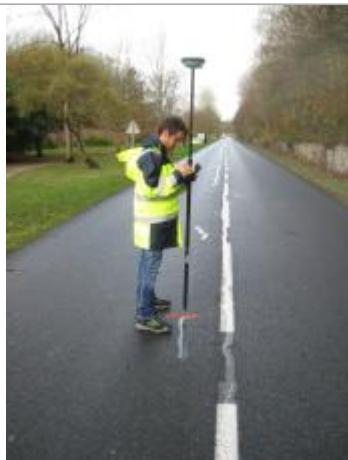
Vue du repère

**2 Juin 2016**Nature de l'inondation : **Débordement de cours d'eau**Altitude calculée de l'eau : **56.45 m**Nature du repère : **Photographie**

Commentaires : Maximum de la crue sur la chaussée
