Commune : **ESVRES****Rue de la passerelle - au niveau du n°7**Rivière : **L' Indre**

GÉNÉRAL**Unité de gestion :** Loire-Allier-Cher-Indre**Code :** CE37_S_47-3**Date de mise à jour :** 27/01/2017**Auteur :** A. Bontemps - Cerema Normandie-Centre

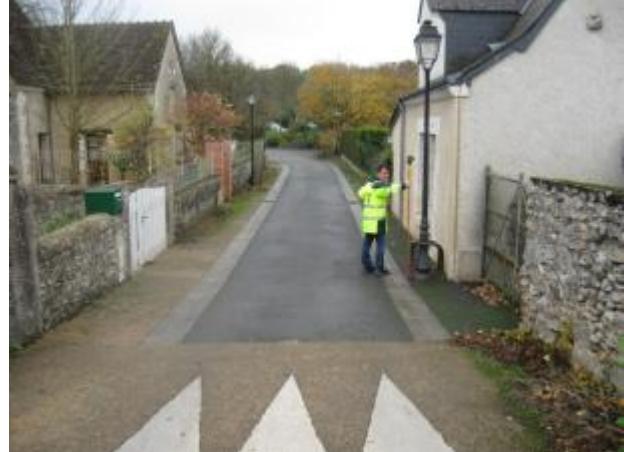
Vue du site

Commentaires : Témoignage + photographie Garde Champêtre Esvres

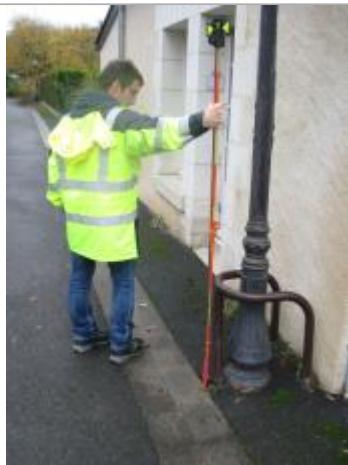
Vue du repère

**2 Juin 2016**Nature de l'inondation : **Débordement de cours d'eau**Altitude calculée de l'eau : **56.77 m**Nature du repère : **Photographie****Commentaires :** Limite de la crue au pied du lampadaire**GÉNÉRAL****Code :** CE37_R_47-3_LC161**Date de mise à jour :****Auteur :** A. Bontemps - Cerema
