Commune : **ESVRES**Rivière : **L' Indre**

## Parking Médiathèque - La Quintaine

**Code :** CE37\_S\_47-7

**Code :** CE37\_R\_47-7\_LC165

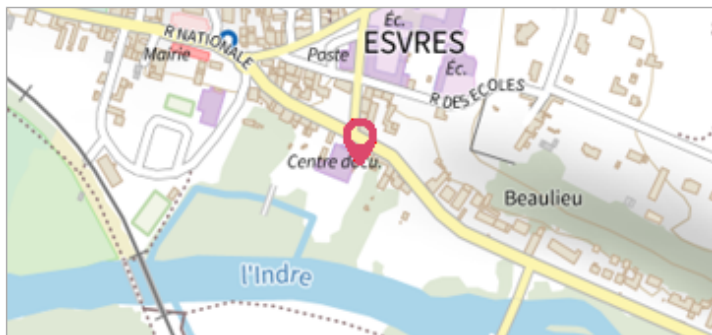
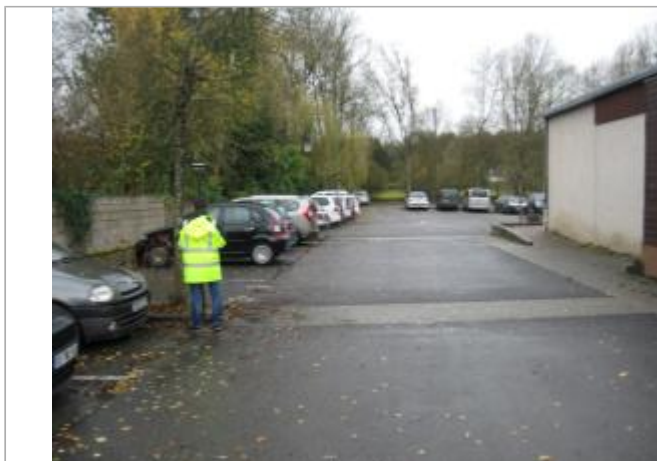
**Commentaires :** Témoignage riverain + photographie
**1**

Vue du site

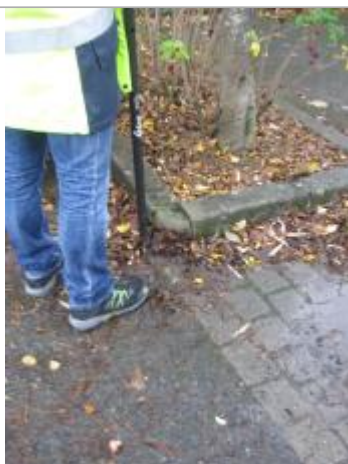
**2 Juin 2016**Altitude calculée de l'eau : **57.1 m**Nature de l'inondation : **Débordement de cours d'eau**Nature du repère : **Témoignage oral**
**Commentaires :** Limite de la crue sur le parking. elle a atteint le massif et recouvert les pavés ( photo d'archive non prise au maximum de crue)

Vue du repère
