Commune : **LIGNIERES-DE-TOURAIN** | Rivière : **L' Indre**

**Lieu dit « Le Perron » #1**

**Unité de gestion :** Loire-Allier-Cher-Indre  
**Code :** CE37\_S\_42-27a **Date de mise à jour :** 27/01/2017  
**Auteur :** A. Bontemps - Cerema Normandie-Centre

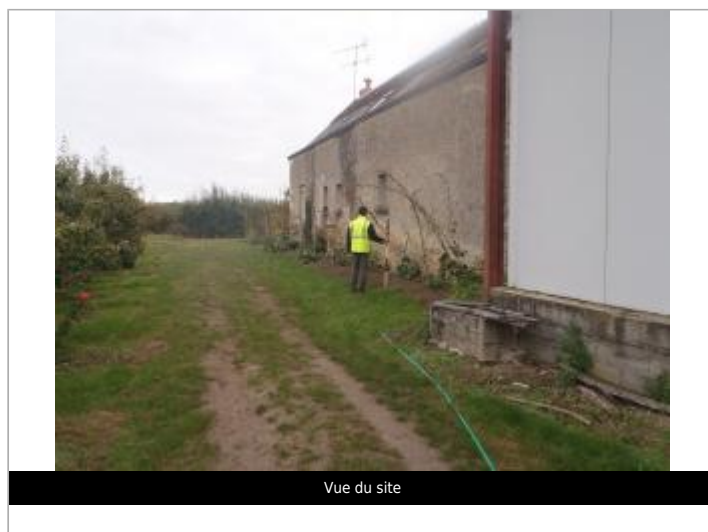
**Commentaires :** Derrière la maison du propriétaire (arboriculteur)

**Commentaires :** Limite de la crue à 1 m du pied de la maison en limite de végétation

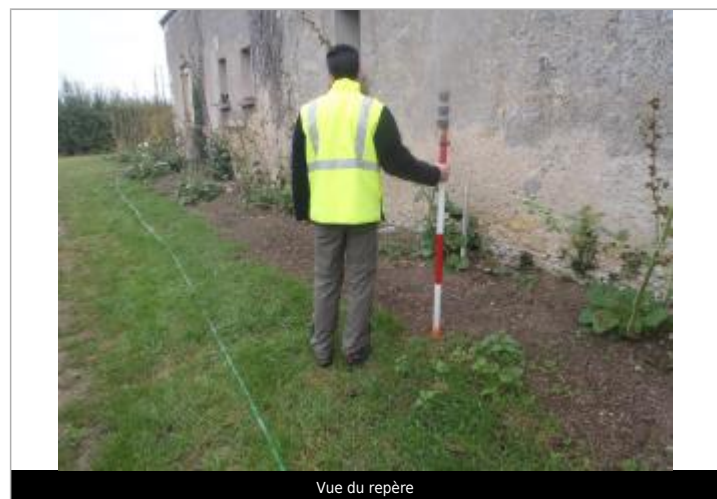
**2 juin 2016** Altitude calculée de l'eau : **38.19 m**

Nature de l'inondation : **Débordement de cours d'eau** Nature du repère : **Témoignage oral**

**Maximum de l'inondation :** Oui  
**Visibilité :** Non **État du repère :** Non renseigné  
**Pérennité :** Non renseigné **Repère calculé :** Non renseigné  
**PHEC :** Non renseigné
