Commune : LIGNIERES-DE-TOURAINE

Lieu dit « Le Perron » #1

Rivière : L' Indre

GÉNÉRAL**Unité de gestion :** Loire-Allier-Cher-Indre**Code :** CE37_S_42-27a**Date de mise à jour :** 27/01/2017**Auteur :** A. Bontemps - Cerema Normandie-Centre

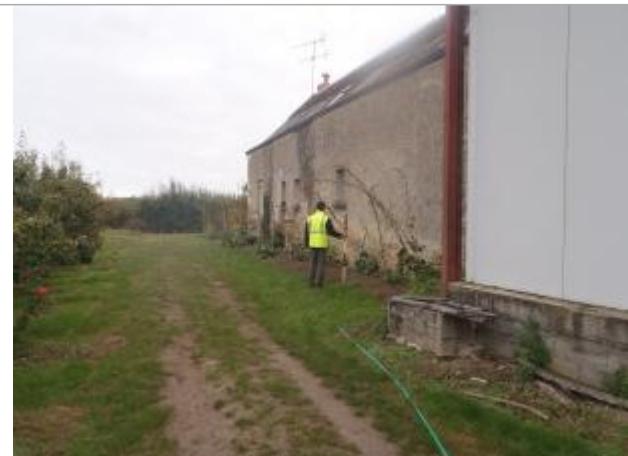
Vue du site

Commentaires : Derrière la maison du propriétaire (arboriculiteur)

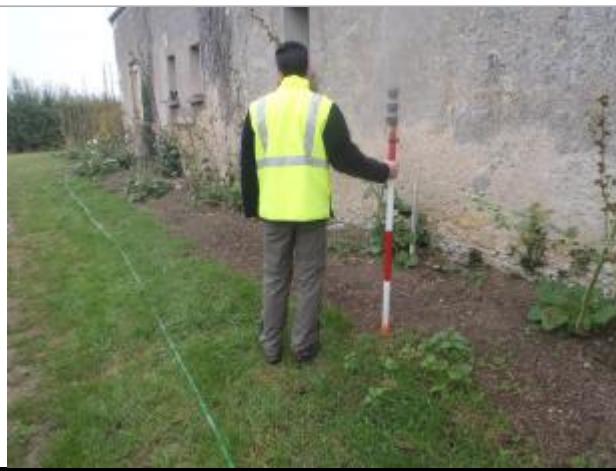
Vue du repère

**2 Juin 2016**Nature de l'inondation : **Débordement de cours d'eau**Altitude calculée de l'eau : **38.19 m**Nature du repère : **Témoignage oral****Commentaires :** Limite de la crue à 1 m du pied de la maison en limite de végétation**GÉNÉRAL****Code :** CE37_R_42-27a_LC37**Date de mise à jour :****Auteur :** A. Bontemps - Cerema

MARQUE**Maximum de l'inondation :** Oui**Visibilité :** Non**État du repère :** Non renseigné**Pérennité :** Non renseigné**Repère calculé :** Non renseigné**PHEC :** Non renseigné

SOURCE DE REPÉRAGE : CEREMA DT NORMANDIE CENTRE (SITE DE BLOIS), L'INDRE, RECENSEMENT 2016 - 01/12/2016**Type de repérage :** Campagne de terrain post-inondation
Organisme : CEREMA Normandie – Centre**NIVELLEMENT POST-INONDATION - 19/10/2016****Méthode :** Nivellement direct**Organisme :** CEREMA Normandie – Centre**Référence nivélée :** Marque d'inondation**Système altimétrique :** NGF IGN 1969 (système normal)**Altitude de la référence (en m) :** 38.190 m**Altitude calculée de l'eau (en m) :** 38.19 m
