Commune : **LIGNIERES-DE-TOURAIN**Rivière : **L' Indre****Lieu dit « Le Perron » #2****Commentaires :** Derrière la maison du propriétaire (arboriculteur)**1**

**GÉNÉRAL****Unité de gestion :** Loire-Allier-Cher-Indre**Code :** CE37\_S\_42-27b**Date de mise à jour :** 27/01/2017**Auteur :** A. Bontemps - Cerema Normandie-Centre

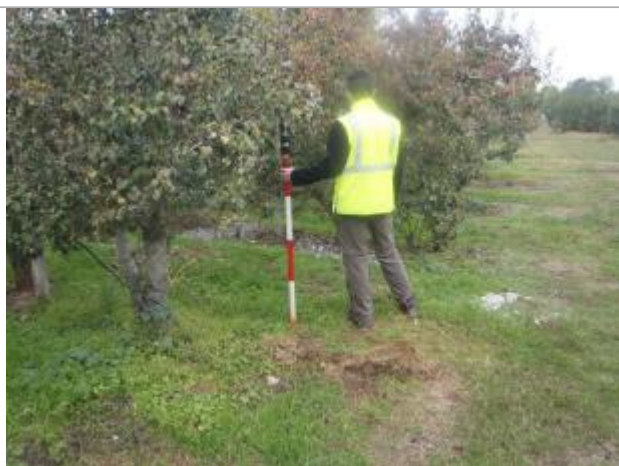
Vue du repère

**2 Juin 2016**Nature de l'inondation : **Débordement de cours d'eau**Altitude calculée de l'eau : **38.792 m**Nature du repère : **Témoignage oral****Commentaires :** Crue à +50 cm au niveau du sol près des poiriers**GÉNÉRAL****Code :** CE37\_R\_42-27b\_LC38**Date de mise à jour :****Auteur :** A. Bontemps - Cerema Normandie-Centre
