Commune : <b>MONTBAZON</b>	Rivière : <b>L' Indre</b>
	<b>Rue de la butte Rabault garage face au numéro 57</b>	
<b>Commentaires :</b> Témoignage riverain		<b>1</b> Repère(s) sur le site

**Unité de gestion :** Loire-Allier-Cher-Indre  
**Code :** CE37\_S\_45-16c      **Date de mise à jour :** 27/01/2017  
**Auteur :** A. Bontemps - Cerema Normandie-Centre

**Code :** CE37\_R\_45-16c\_LC108      **Date de mise à jour :** 05/08/2018  
**Auteur :** A. Bontemps - Cerema Normandie-Centre

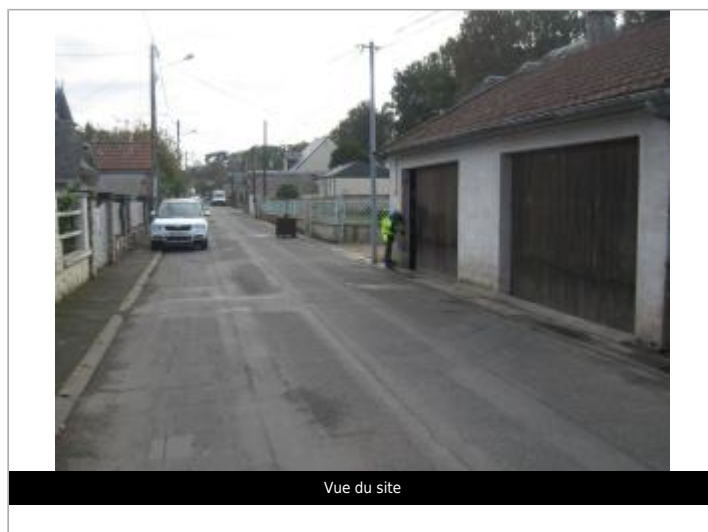
<b>2 Juin 2016</b> Nature de l'inondation : <b>Débordement de cours d'eau</b>	Altitude calculée de l'eau : <b>53.71 m</b> Nature du repère : <b>Témoignage oral</b>
	<b>Commentaires :</b> Limite de la crue +40cm par rapport au sol du garage

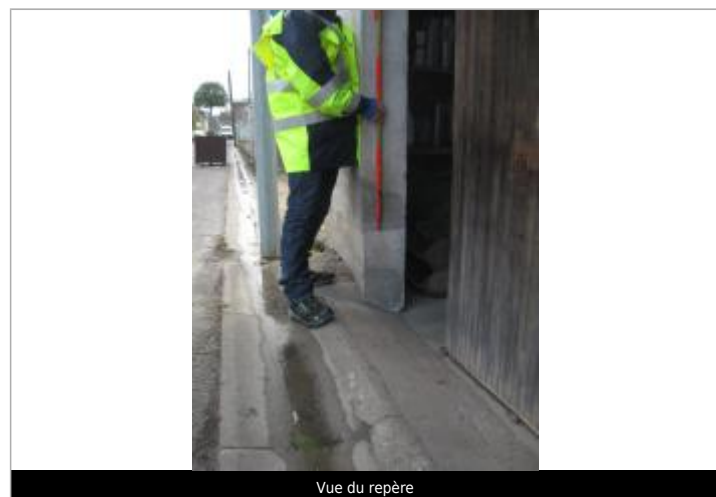
**Maximum de l'inondation :** Oui  
**Visibilité :** Non      **État du repère :** Non renseigné  
**Pérennité :** Non renseigné      **Repère calculé :** Non renseigné  
**PHEC :** Non renseigné
