Commune : **MONTS**Rivière : **L' Indre****Parking du petit port n° 17 #1****Commentaires :** Témoignage propriétaire (Mme Traver)**1**

GÉNÉRAL**Unité de gestion :** Loire-Allier-Cher-Indre**Code :** CE37_S_45-5a**Date de mise à jour :** 27/01/2017**Auteur :** A. Bontemps - Cerema Normandie-Centre

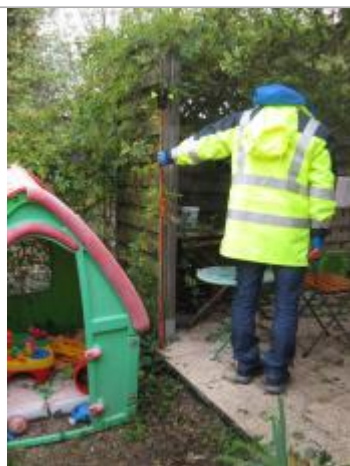
Vue du repère

**2 Juin 2016**Altitude calculée de l'eau : **50.09 m**Nature de l'inondation : **Débordement de cours d'eau**Nature du repère : **Témoignage oral****Commentaires :** Eau a atteint la limite de la terrasse**GÉNÉRAL****Code :** CE37_R_45-5a_LC85**Date de mise à jour :****Auteur :** A. Bontemps - Cerema Normandie-Centre
