Commune : **MONTS**Rivière : **L' Indre****Parking du petit port n° 17 #1****Commentaires :** Témoignage propriétaire (Mme Traver)**1**

GÉNÉRAL**Unité de gestion :** Loire-Allier-Cher-Indre**Code :** CE37_S_45-5a**Date de mise à jour :** 27/01/2017**Auteur :** A. Bontemps - Cerema Normandie-Centre

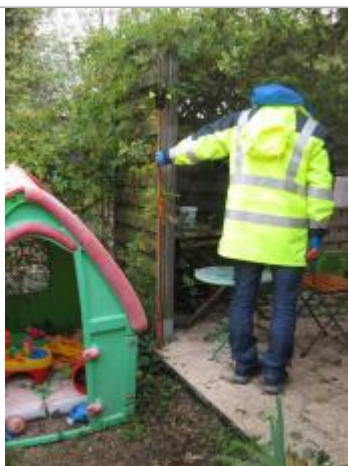
Vue du repère

Nature de l'inondation : **Débordement de cours d'eau**Nature du repère : **Témoignage oral****Commentaires :** Eau a atteint la limite de la terrasse**GÉNÉRAL****Code :** CE37_R_45-5a_LC85**Date de mise à jour :****Auteur :** A. Bontemps - Cerema Normandie-Centre
