Commune : **MONTS**Rivière : **L' Indre**

## Rue du Val de l'Indre - Place de la Fontaine - Echelle EPL

**Commentaires :** Echelle de crue Etablissement Public Loire

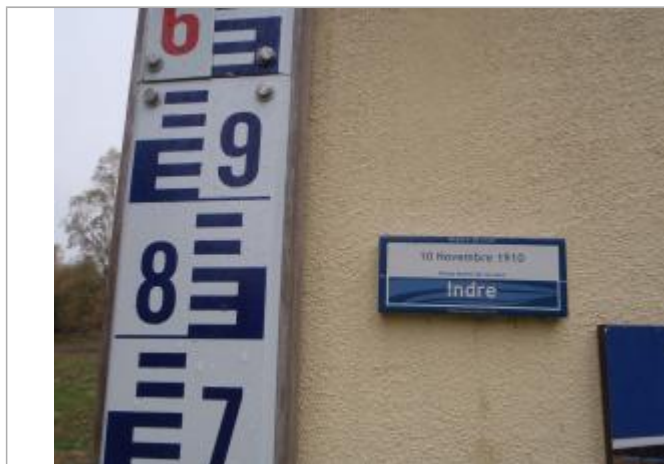
Vue du repère

**10 Novembre 1910**

Altitude calculée de l'eau : **50.08 m**

Nature du repère : **Plaque**
**Commentaires :** 5.85m à l'échelle Etablissement Public Loire

**Description référence du repère :** Echelle EPL - altitude de la marque 5.00 m

**Différence entre le niveau d'eau et la référence (en m) :** 0.850 m

**Altitude calculée de l'eau (en m) :** 50.08 m
