Commune : **MONTS**Rivière : **L' Indre**

## Rue du Val de l'Indre - Place de la Fontaine - Echelle EPL

**Code :** CE37\_S\_45-42a

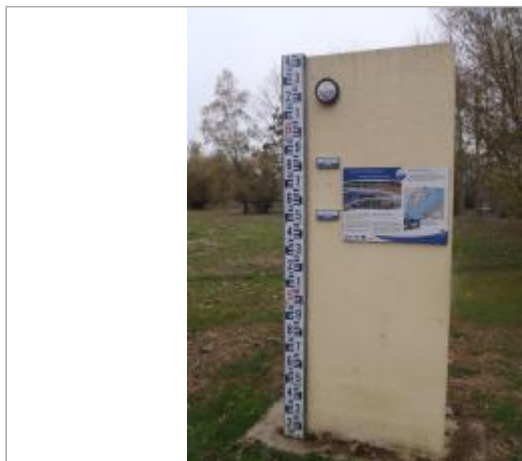
Vue du site

**Commentaires :** Echelle de crue Etablissement Public Loire

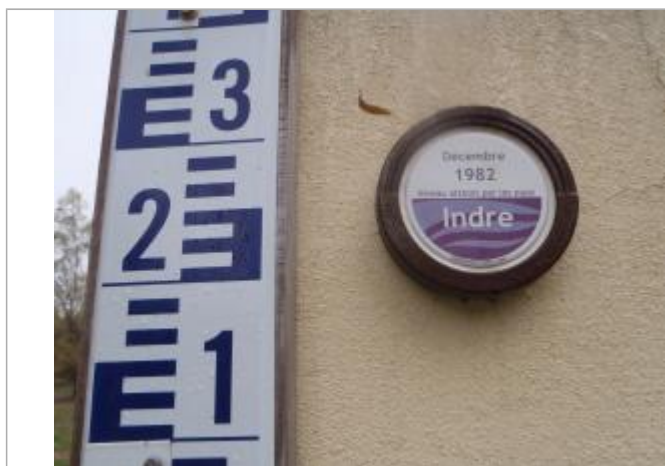
Vue du repère

**Décembre 1982**
**Nature de l'inondation :** Débordement de cours d'eau

**Altitude calculée de l'eau :** 50.49 m

**Nature du repère :** Plaque

**Commentaires :** 6.26m à l'échelle Etablissement Public Loire

**Description référence du repère :** Echelle EPL - altitude de la marque 5.00 m

**Différence entre le niveau d'eau et la référence (en m) :** 1.260 m

**Altitude calculée de l'eau (en m) :** 50.49 m
