Commune : **MONTS**Rivière : **L' Indre**

Piscine Stadium

Code : CE37_S_45-7

Code : CE37_R_45-7_LC93

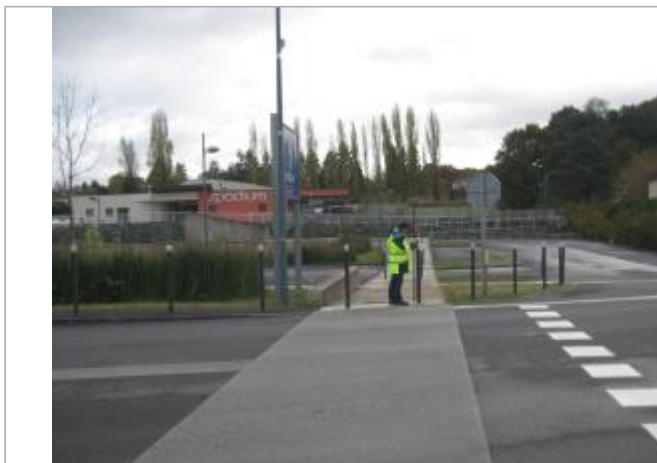
Vue du site

Commentaires : Photographies police municipales de Monts

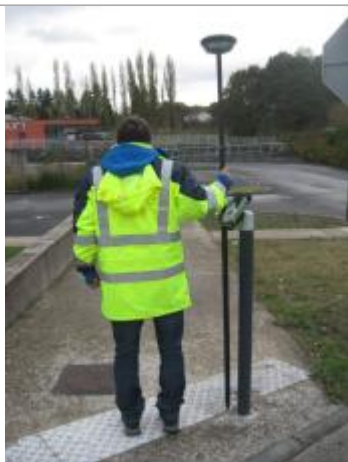
Vue du repère

Altitude calculée de l'eau : **50.05 m**

Nature du repère : **Photographie**
Commentaires : Limite de la crue au pied du potelet du parking

Altitude calculée de l'eau (en m) : 50.05 m
