Commune : RIGNY-USSE

Rivière : L' Indre

Echelle en face du n°5 rue Saint Martin

Unité de gestion : Loire-Allier-Cher-Indre**Code :** CE37_S_42-13**Date de mise à jour :** 27/01/2017**Auteur :** A. Bontemps - Cerema Normandie-Centre

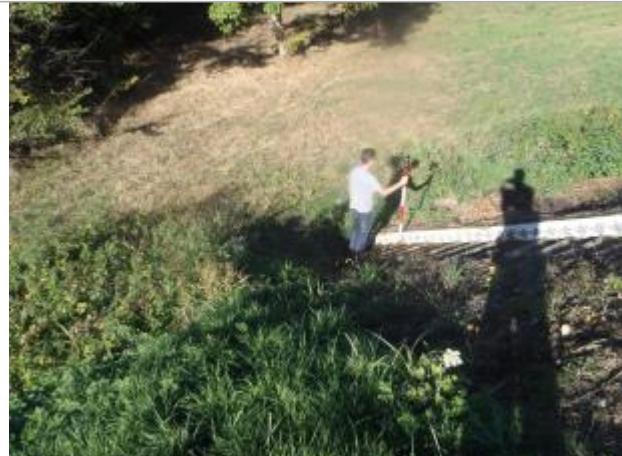
Vue du site

**2 Juin 2016**Nature de l'inondation : **Débordement de cours d'eau**Altitude calculée de l'eau : **37.15 m**Nature du repère : **Photographie****Commentaires :** Crue de la Loire a atteint 4.80 m à l'échelle
