Commune : **RIGNY-USSE** | Rivière : **L' Indre**

RD 16 en face du château #1

Unité de gestion : Loire-Allier-Cher-Indre
Code : CE37_S_42-12a **Date de mise à jour :** 27/01/2017
Auteur : A. Bontemps - Cerema Normandie-Centre

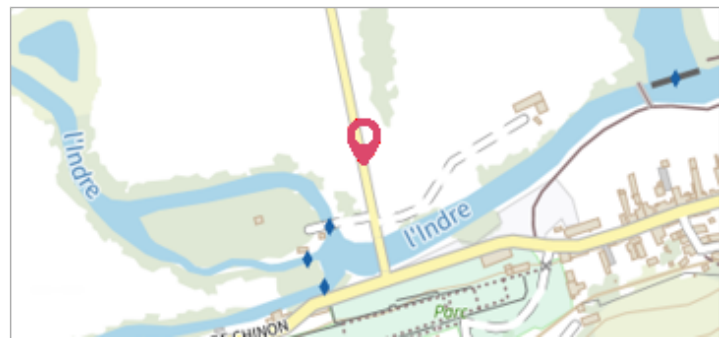
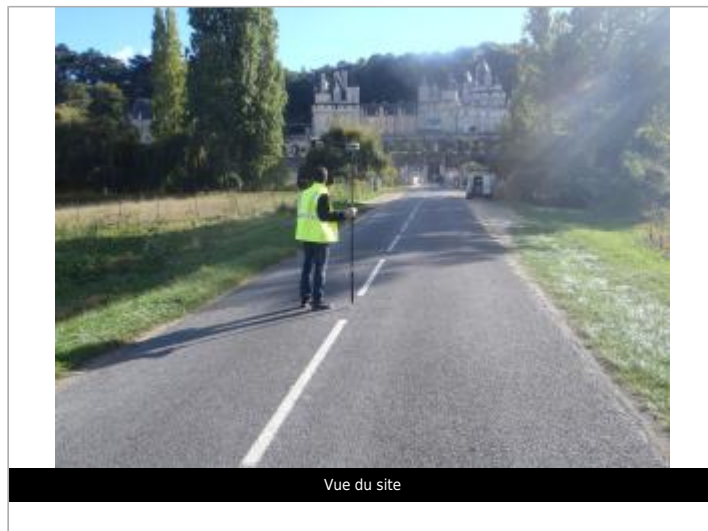
Commentaires : RD 16 en face du château

Commentaires : La crue a recouvert la route jusqu'à laisser visible 12 traits de ligne de dépassement

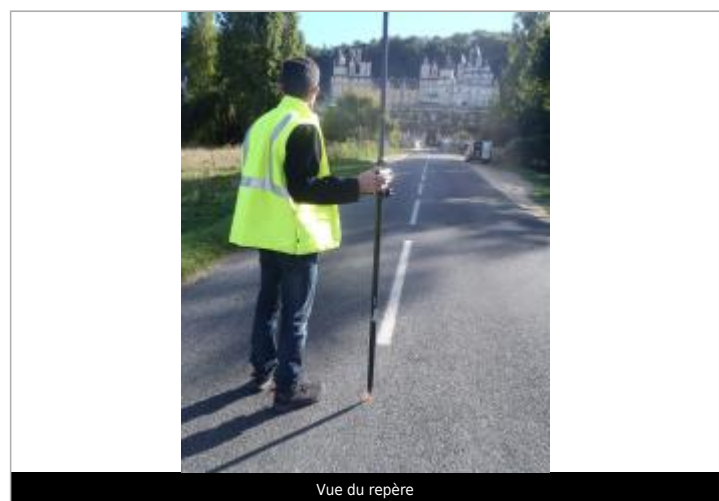
2 juin 2016 Altitude calculée de l'eau : **36.06 m**
