Commune : **RIGNY-USSE** | Rivière : **L' Indre**

RD 16 en face du château #2

Unité de gestion : Loire-Allier-Cher-Indre
 Code : CE37_S_42-12b Date de mise à jour : 27/01/2017
 Auteur : A. Bontemps - Cerema Normandie-Centre

Code : CE37_R_42-12b_LC27 Date de mise à jour : 05/08/2018
 Auteur : A. Bontemps - Cerema Normandie-Centre

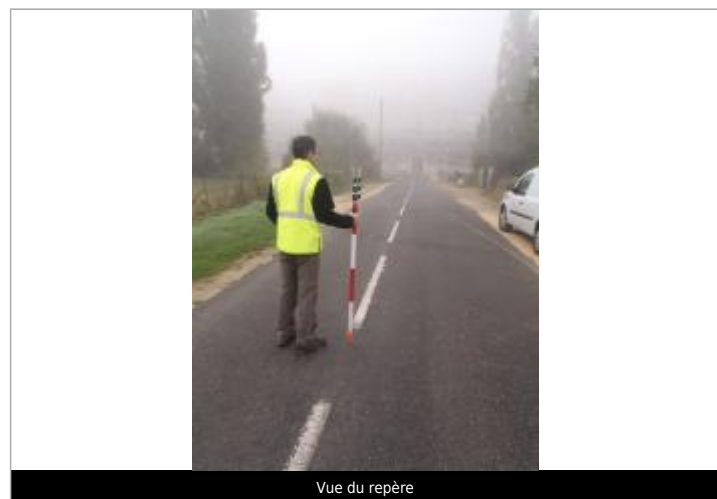
2 juin 2016 Altitude calculée de l'eau : **36.17 m**

Nature de l'inondation : **Débordement de cours d'eau** Nature du repère : **Photographie**

Commentaires : Limite de crue estimée d'après photo
