Commune : **SACHE**Rivière : **L'Indre****La Basse Chevière - Le Moulin vert #1****Commentaires :** La Basse Chevière - Le Moulin vert**1** Repère(s) sur le site**GÉNÉRAL****Unité de gestion :** Loire-Allier-Cher-Indre**Code :** CE37_S_42-38a **Date de mise à jour :** 27/01/2017**Auteur :** A. Bontemps - Cerema Normandie-Centre

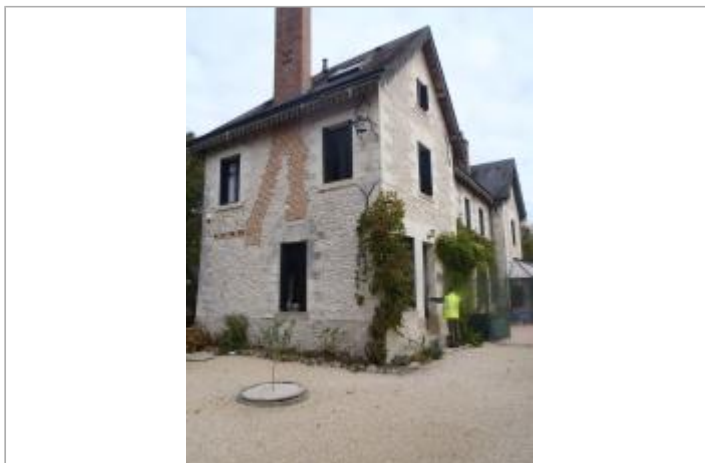
Vue du site

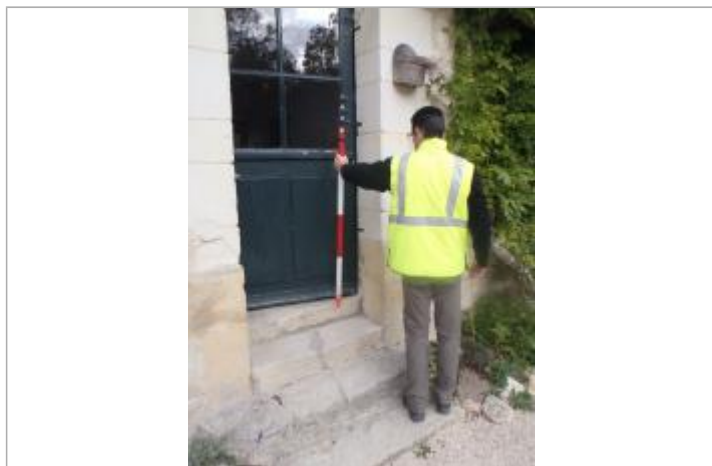
Nature de l'inondation : **Débordement de cours d'eau**Altitude calculée de l'eau : **46.86 m**Nature du repère : **Témoignage oral****Commentaires :** Eau 2cm en dessous de la dernière marche du bâtiment**GÉNÉRAL****Code :** CE37_R_42-38a_LC60**Date de mise à jour :****Auteur :** A. Bontemps - Cerema Normandie-Centre

Vue du repère
