## Le Moulin Fleuri #4

Commentaires : Le Moulin Fleuri

Rivière : L' Indre

**Unité de gestion :** Loire-Allier-Cher-Indre**Code :** CE37\_S\_45-55**Date de mise à jour :** 27/01/2017**Auteur :** A. Bontemps - Cerema Normandie-Centre

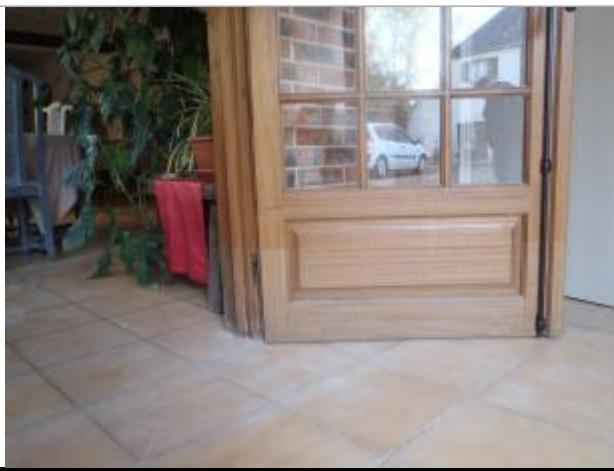
Vue du repère

**2 Juin 2016**Nature de l'inondation : **Débordement de cours d'eau**Altitude calculée de l'eau : **52.47 m**Nature du repère : **Témoignage oral**

Commentaires : 36 cm d'eau dans la salle de restaurant

**Méthode :** Nivellement direct**Organisme :** CEREMA Normandie – Centre**Référence nivélée :** Marque d'inondation**Description référence du repère :** Plaque égout à l'extérieur du moulin**Système altimétrique :** NGF IIGN 1969 (système normal)**Altitude de la référence (en m) :** 52.470 m**Altitude calculée de l'eau (en m) :** 52.47 m
