Commune : **VEIGNE**Rivière : **L' Indre****62 rue du lavoir #1****Commentaires** : 62 rue du lavoir**1** Repère(s) sur le site**GÉNÉRAL****Unité de gestion** : Loire-Allier-Cher-Indre**Code** : CE37_S_45-39**Date de mise à jour** : 27/01/2017**Auteur** : A. Bontemps - Cerema Normandie-Centre

GÉOLOCALISATION**Coordonnées WGS84** : X: 0.74796345 / Y: 47.28803860**Coordonnées RGF93 (Lambert 93)** X: 529811.18 / Y: 6689951.8**Coordonnées RGF93 (ETRS89)** : X: 0.7479635 / Y: 47.2880386**Code Hydro**: K7--0260**Rive de référence**: Gauche

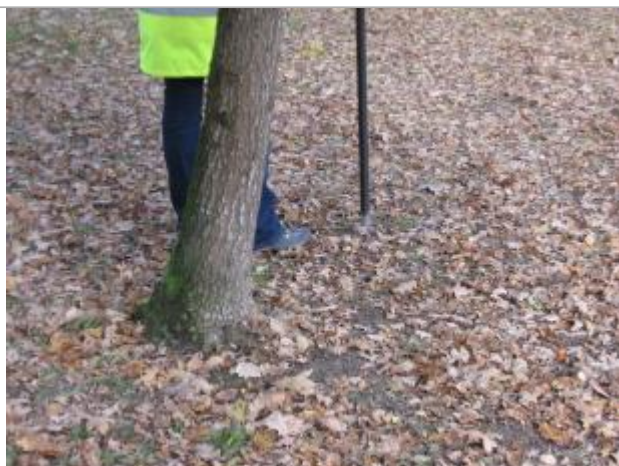
Vue du repère

**2 juin 2016**Nature de l'inondation : **Débordement de cours d'eau**Altitude calculée de l'eau : **55.49 m**Nature du repère : **Témoignage oral****Commentaires** : Eau a atteint le pied du petit chêne au centre du jardin**GÉNÉRAL****Code** : CE37_R_45-39_LC153**Date de mise à jour** :**Auteur** : A. Bontemps - Cerema Normandie-Centre

MARQUE**Maximum de l'inondation** : Oui**Visibilité** : Non**État du repère** : Non renseigné**Pérennité** : Non renseigné**Repère calculé** : Non renseigné**PHEC** : Non renseigné**SOURCE DE REPÉRAGE** : CEREMA DT NORMANDIE CENTRE (SITE DE BLOIS), L'INDRE, RECENSEMENT 2016 - 01/12/2016**Type de repérage** : Campagne de terrain post-inondation**Organisme(s)** : CEREMA Normandie - Centre**NIVELLEMENT POST-INONDATION - 09/11/2016****Méthode** : Nivellement direct**Organisme** : CEREMA Normandie - Centre**Référence nivelée** : Autre type de référence**Description référence du repère** : Milieu de la rue du lavoir**Système altimétrique** : NGF IGN 1969 (système normal)**Altitude de la référence (en m)** : 57.103 m**Différence entre le niveau d'eau et la référence (en m)** : -1.613 m**Altitude calculée de l'eau (en m)** : 55.49 m
