Commune : **ISSOUDUN**Rivière : **La Théols****Musée de l'hospice Saint-Roch - Entrée****Commentaires** : Entrée du musée au niveau des plots sur le trottoir.**1**

GÉNÉRAL**Unité de gestion** : Loire-Cher-Indre**Code** : LCI1606ISS_S_20**Date de mise à jour** : 07/11/2017**Auteur** : SPC LCI

Nature de l'inondation : **Débordement de cours d'eau**Nature du repère : **Laisse d'inondation****Commentaires** : Laisse de crue sur le trottoir au niveau des plots, à droite de l'entrée du musée de l'hospice Saint-Roch.**GÉNÉRAL****Code** : LCI1606ISS_R_20_01**Date de mise à jour** :**Auteur** : SPC LCI

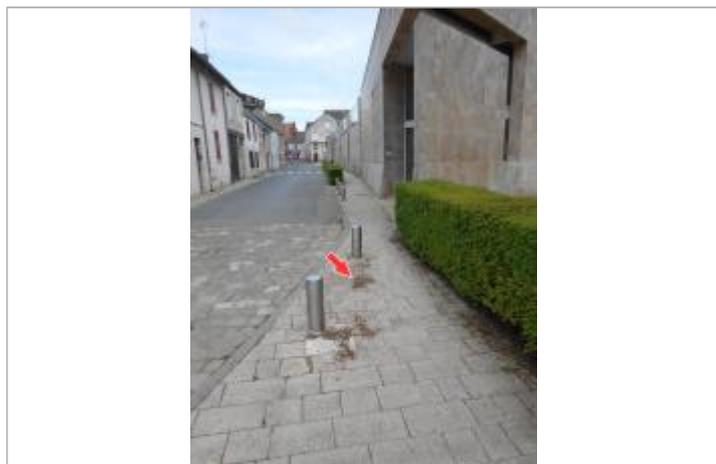
Repère de la crue de juin 2016

MARQUE**Maximum de l'inondation** : Oui**Visibilité** : Non renseigné**État du repère** : Disparu**Pérennité** : Aucune**Repère calculé** : Non renseigné**PHÉC** : Non renseigné
