Commune : **ISSOUDUN** | Rivière : **La Théols**

## Musée de l'hospice Saint-Roch - Entrée

**1<sup>er</sup> Juin 2016**      Altitude calculée de l'eau : **128.744 m**

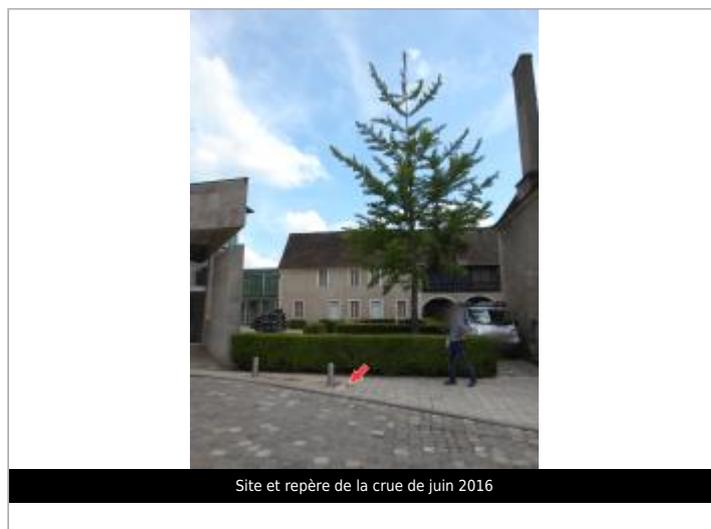
**Commentaires** : Entrée du musée au niveau des plots sur le trottoir.

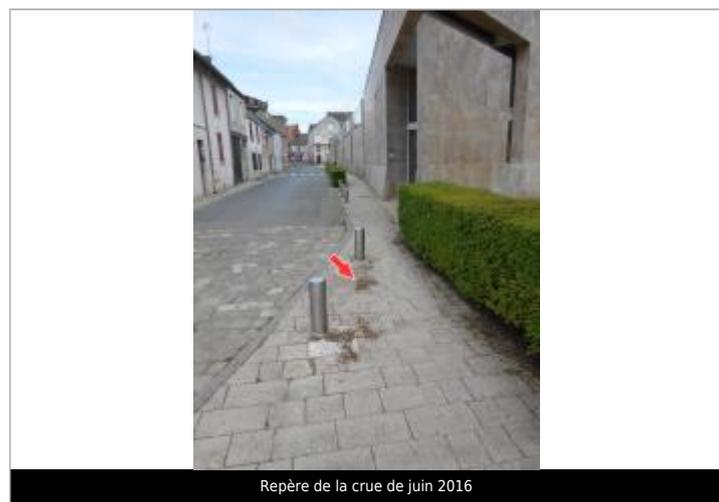
**Code** : LCI1606ISS\_R\_20\_01      **Date de mise à jour** : 02/09/2019  
**Auteur** : SPC LCI

**Commentaires** : Laisse de crue sur le trottoir au niveau des plots, à droite de l'entrée du musée de l'hospice Saint-Roch.

**Maximum de l'inondation** : Oui  
**Visibilité** : Non renseigné      **État du repère** : Disparu  
**Pérennité** : Aucune      **Repère calculé** : Non renseigné  
**PHÉC** : Non renseigné
