Commune : **SALLELES-D'AUDE**

maison éclusière de Gaillousty

8 Repère(s) sur le site

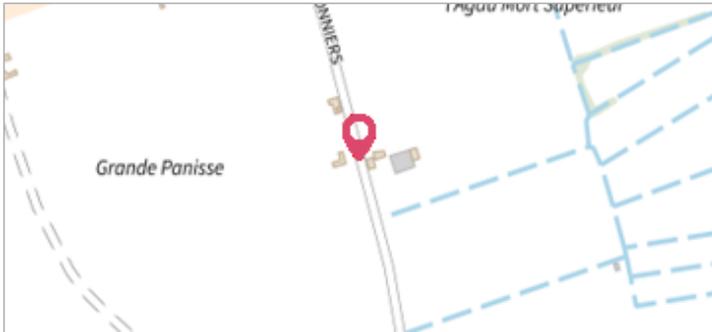
25 Octobre 1891

Texte : crue du 25 8bre 1891

Maximum de l'inondation : Oui

Visibilité : Oui

État du repère : Mauvais

Pérennité : Moyenne

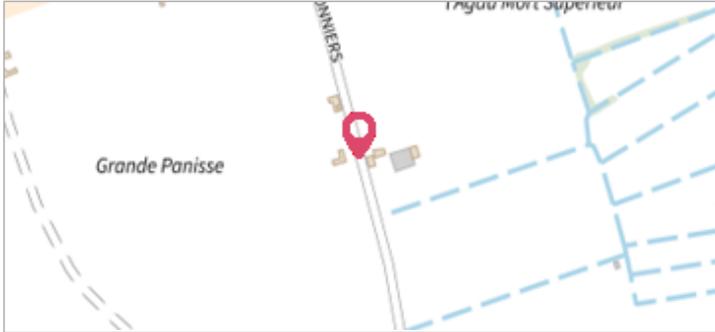
10 Novembre 1789
 Nature de l'inondation : **Débordement de cours d'eau** Nature du repère : **Marque gravée**

Commentaires : le nivellement est possible très facilement puisqu'un macaron IGN (altitude 12,944 m) est situé sur la même façade en dessous des marques de crue. Il faut un mètre ruban ou une mire pour calculer le niveau des repères.

Texte : 10 NOVEMBRE 1789
Maximum de l'inondation : Oui
Visibilité : Oui **État du repère :** Mauvais
Pérennité : Moyenne

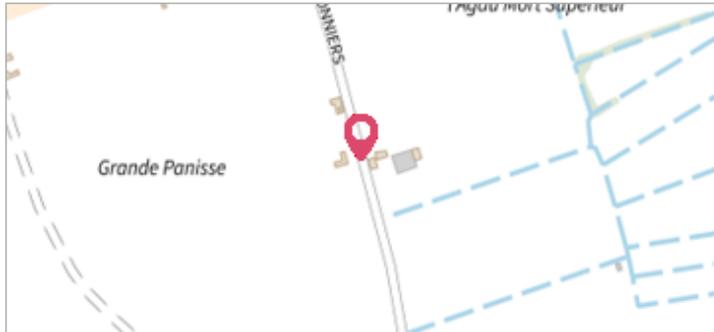
Octobre 1820

Texte : octobre 1820

Visibilité : Oui

Pérennité : Moyenne

État du repère : Mauvais

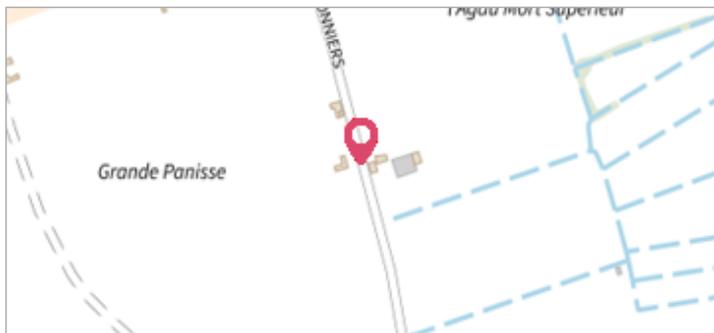
**Évènement inconnu**Altitude calculée de l'eau : **15.613 m**Nature de l'inondation : **Débordement de cours d'eau**Nature du repère : **Marque gravée****Commentaires :** Maison éclusière, soubassement du mur pignon, face amont du canal**GÉNÉRAL****Code :** IGN_R_Z'.D.R3 - 49-6**Date de mise à jour :****Auteur :** IGN

MARQUE**Texte :** Évènement inconnu**Maximum de l'inondation :** Oui**Visibilité :** Non renseigné**État du repère :** Bon**Pérennité :** Non renseigné**Repère calculé :** Non renseigné**PHEC :** Non renseigné**SOURCE DE REPÉRAGE : RECENSEMENT DE REPÈRES DE CRUES
ISSUS DE LA BASE DE DONNÉES GÉODÉSIQUE DE L'IGN -
27/02/2017****Type de repérage :** Source bibliographique**Organisme :** IGN**NIVELLEMENT INITIAL - 01/01/1984****Méthode :** Non renseigné**Organisme :** IGN**Commentaires sur le nivellement :** A l'extrémité cote canal**Référence nivelée :** Marque d'inondation**Système altimétrique :** NGF IGN 1969 (système normal)**Altitude de la référence (en m) :** 15.613 m**Altitude calculée de l'eau (en m) :** 15.613
