Commune : DIVION

Rue Pasteur (ancien moulin)

Code : ZIC2016-1_S_025

Code : ZIC2016-1_R_025_01

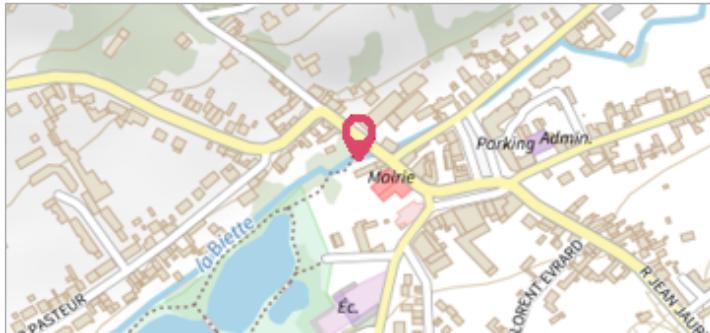
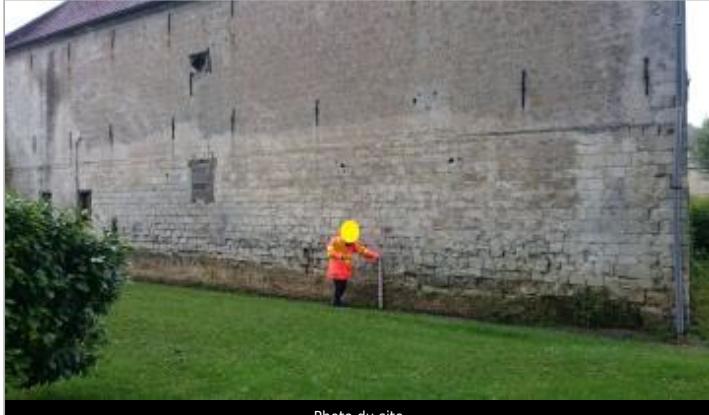
Photo du site

Rivière : Biette

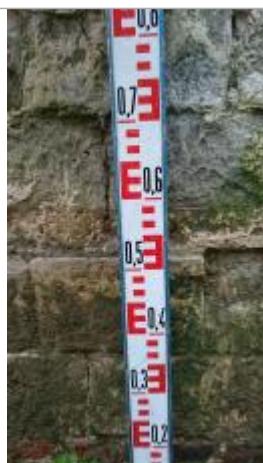
Photo PHE

Nature de l'inondation : Débordement de cours d'eau

Nature du repère : Laisse d'inondation

État du repère : Disparu

Description référence du repère : Au sol

Différence entre le niveau d'eau et la référence (en m) : 0.590 m
