Commune : **VERQUIN**Rivière : **Loisne Amont****36 Rue de l'égalité**

**GÉNÉRAL**

Code : ZIC2016-1\_S\_043

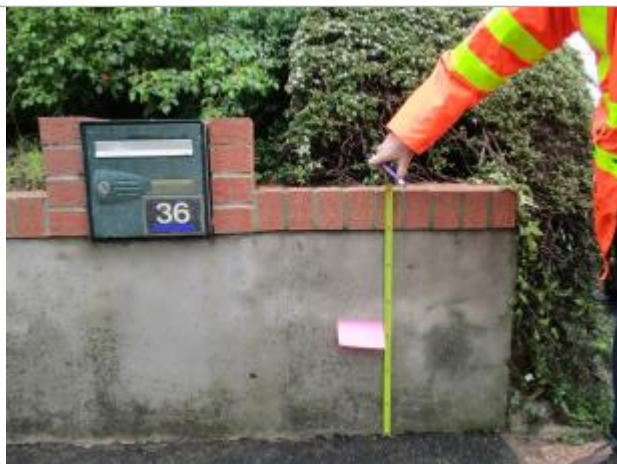
Photo PHE

**31 Mai 2016**Nature de l'inondation : **Ruissellement**Altitude calculée de l'eau : **non déterminé**Nature du repère : **Laisse d'inondation****GÉNÉRAL**

État du repère : Disparu

Description référence du repère : Au sol

Différence entre le niveau d'eau et la référence (en m) : 0.350 m
