Commune : **BETHUNE****96 Avenue du Ponts des Dames**Rivière : **La Lawe**

Code : ZIC2016-1\_S\_015

Code : ZIC2016-1\_R\_015\_02

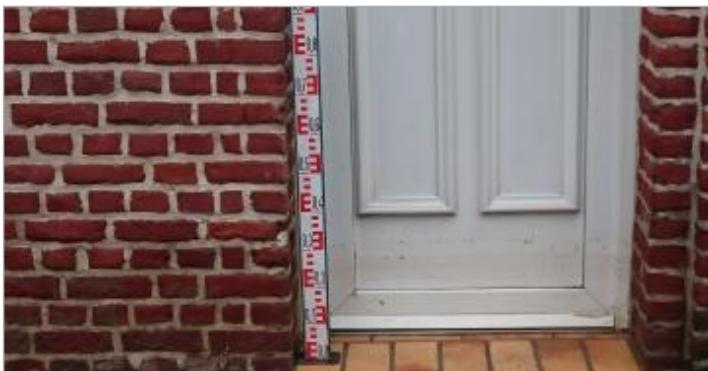
Photo PHE

**31 Mai 2016**Nature de l'inondation : **Débordement de cours d'eau**Altitude calculée de l'eau : **non déterminé**Nature du repère : **Laisse d'inondation****GÉNÉRAL**

**MARQUE****Maximum de l'inondation** : Oui**Visibilité** : Non**Pérennité** : Aucune**PHEC** : Non renseigné**État du repère** : Disparu**Repère calculé** : Non renseigné**SOURCE DE REPÉRAGE : PROCÉDURE DE RELEVÉ DES ZONES INONDÉES CONSTATÉES - 31/05/2016****Type de repérage** : Campagne de terrain post-inondation  
**Organisme** : DDTM 62**REPÉRAGE ZONES INONDÉES CONSTATÉES - 31/05/2016****Méthode** : Nivellement direct**Organisme** : DDTM 62**Référence nivélée** : Autre type de référence**Description référence du repère** : Au sol**Système altimétrique** : NGF IGN 1969 (système normal)**Différence entre le niveau d'eau et la référence (en m)** : 0.300 m
