Commune : **BETHUNE****142 Avenue du Ponts des Dames**

Rivière : **La Lawe****1**

Code : ZIC2016-1\_S\_016

**31 Mai 2016**Nature de l'inondation : **Débordement de cours d'eau**Altitude calculée de l'eau : **non déterminé**Nature du repère : **Laisse d'inondation****GÉNÉRAL**

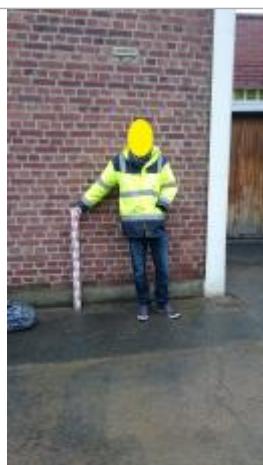
Photo PHE

**MARQUE****Maximum de l'inondation** : Oui**Visibilité** : Non**État du repère** : Disparu**Pérennité** : Aucune**Repère calculé** : Non renseigné**PHEC** : Non renseigné**SOURCE DE REPÉRAGE : PROCÉDURE DE RELEVÉ DES ZONES INONDÉES CONSTATÉES - 31/05/2016****Type de repérage** : Campagne de terrain post-inondation  
**Organisme** : DDTM 62**REPÉRAGE ZONES INONDÉES CONSTATÉES - 31/05/2016****Méthode** : Nivellement direct**Organisme** : DDTM 62**Référence nivélée** : Autre type de référence**Description référence du repère** : Au sol**Système altimétrique** : NGF IGN 1969 (système normal)**Différence entre le niveau d'eau et la référence (en m)** : 0.300 m
