Commune : DIVION

Rivière : Biette

Rue Pasteur (ancien moulin)

Code : ZIC2016-1_S_025

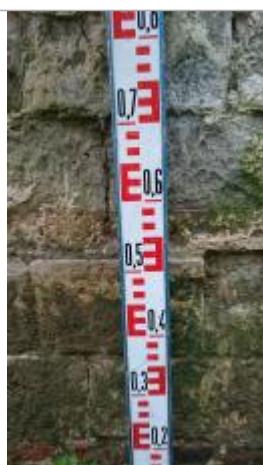
Photo PHE

Altitude calculée de l'eau : **non déterminé**Nature du repère : **Laisse d'inondation**

État du repère : Disparu

Description référence du repère : Au sol

Différence entre le niveau d'eau et la référence (en m) : 0.590 m
