Commune : **HOUDAIN**Rivière : **Brette****23 Rue du Sac**

Code : ZIC2016-1_S_034

SOURCE DE REPÉRAGE : PROCÉDURE DE RELEVÉ DES ZONES INONDÉES CONSTATÉES - 31/05/2016

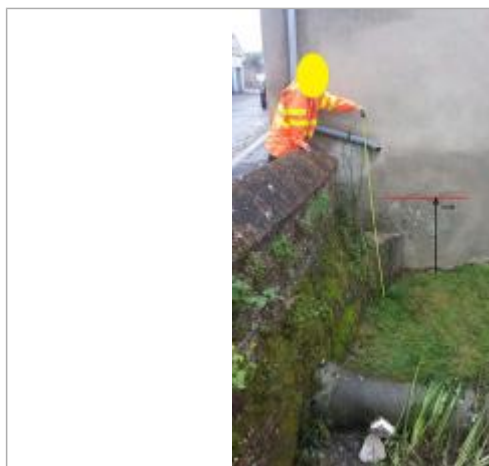
Photo PHE

**31 Mai 2016**Nature de l'inondation : **Débordement de cours d'eau**Altitude calculée de l'eau : **non déterminé**Nature du repère : **Laisse d'inondation****GÉNÉRAL**

État du repère : Disparu

Description référence du repère : Au lit de la rivière

Différence entre le niveau d'eau et la référence (en m) : 1.200 m
