Commune : PAS-EN-ARTOIS

Rue d'en Haut (ancien moulin) #1

Code : ZIC2016-2_S_0058

**7 Juin 2016**

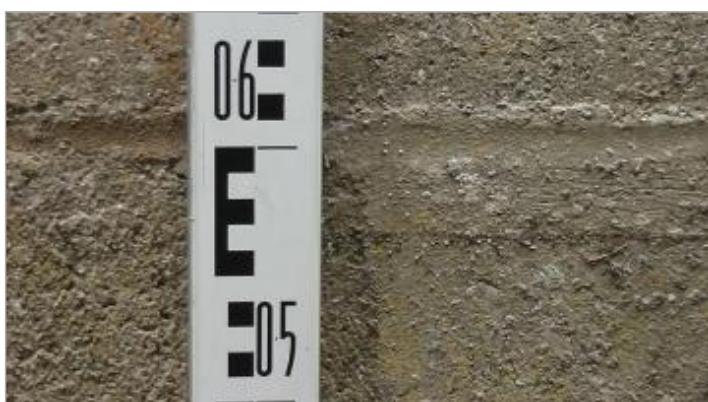
Code : ZIC2016-2_R_0058_05

Nature du repère : Laisse d'inondation

Commentaires : PHE05

État du repère : Disparu

Description référence du repère : Au sol

Différence entre le niveau d'eau et la référence (en m) : 0.570 m
