| | Commune : <b>PAS-EN-ARTOIS</b> | Rivière : <b>Le ruisseau de Beaucamp</b> |
| | <b>21/23 Rue Basse Boulogne</b> | |

**SOURCE DE REPÉRAGE : PROCÉDURE DE RELEVÉ DES ZONES INONDÉES CONSTATÉES - 01/06/2016**

**REPÉRAGE ZONES INONDÉES CONSTATÉES - 08/06/2016**

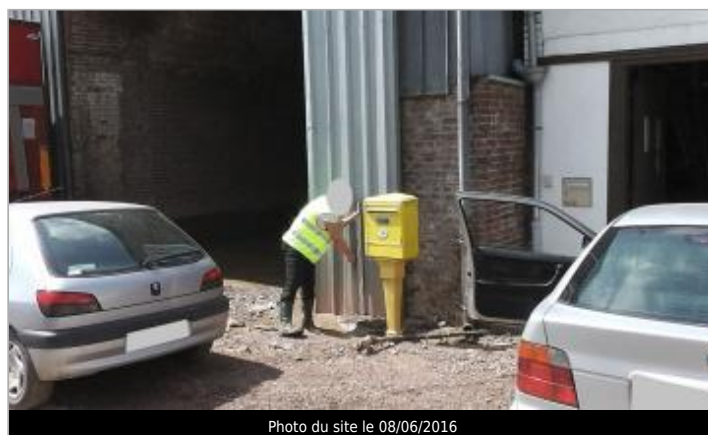
Photo du site le 08/06/2016

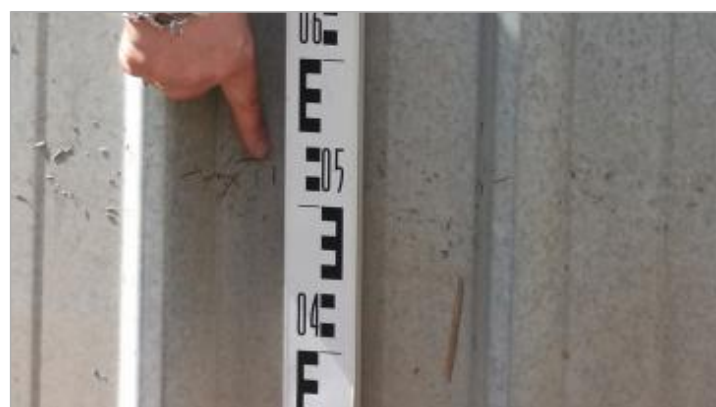
Photo PHE

Maximum de l'inondation : Oui  
 Visibilité : Non État du repère : Disparu  
 Pérennité : Aucune Repère calculé : Non renseigné  
 PHEC : Non renseigné

Méthode : Nivellement direct  
 Organisme : DDTM 62  
 Référence nivelée : Autre type de référence  
 Description référence du repère : Radier béton  
 Système altimétrique : NGF IGN 1969 (système normal)  
 Différence entre le niveau d'eau et la référence (en m) : 0.540 m
