Commune : PAS-EN-ARTOIS

26 Rue du Châtelet (Collège) #5

Code : ZIC2016-2_S_0084

REPÉRAGE ZONES INONDÉES CONSTATÉES - 08/06/2016

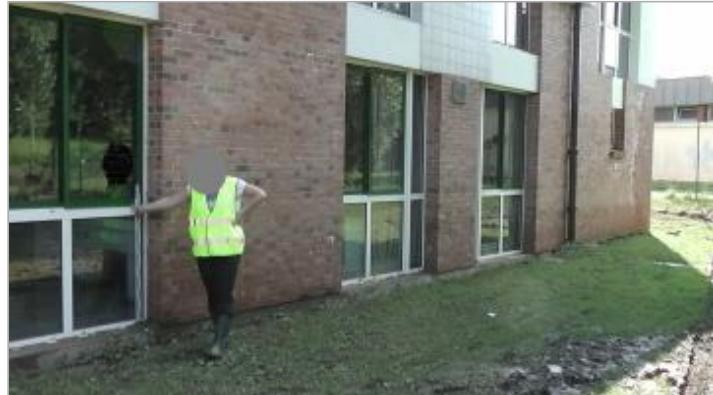
Photo du site le 08/06/2016

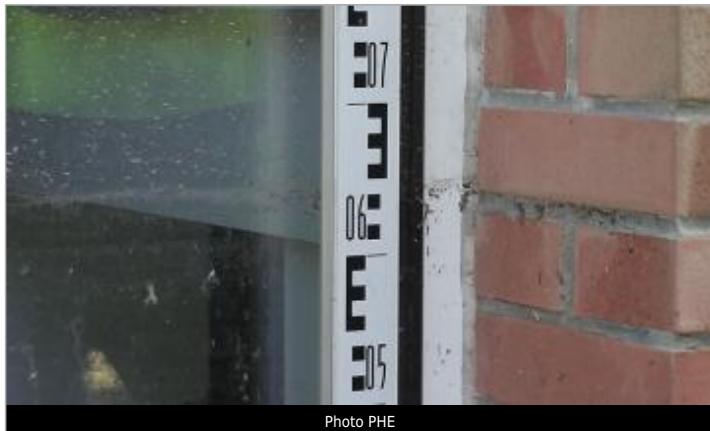
Nature du repère : Laisse d'inondation

Photo PHE

Description référence du repère : Radier béton

Différence entre le niveau d'eau et la référence (en m) : 0.650 m
