Commune : PAS-EN-ARTOIS

## 26 Rue du Châtelet (Collège) #6

Code : ZIC2016-2\_S\_0085

**7 Juin 2016**

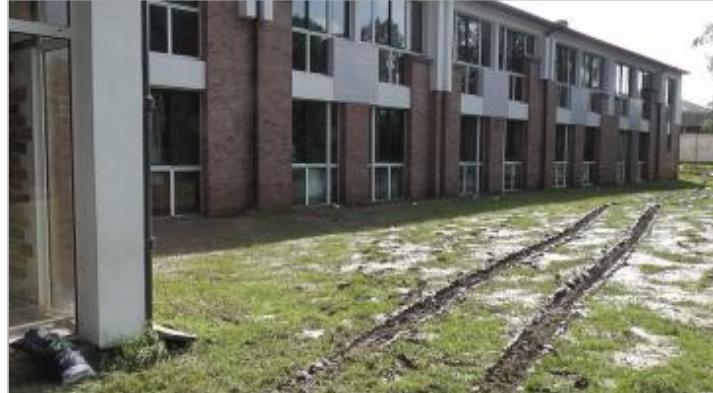
Photo du site le 08/06/2016

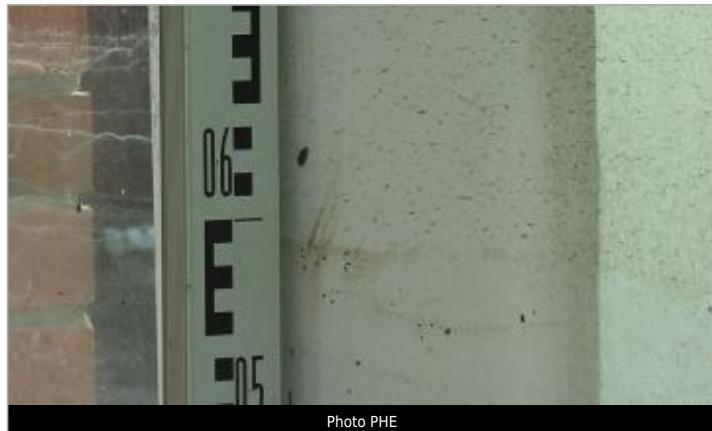
Nature du repère : Laisse d'inondation

Photo PHE

Description référence du repère : Radier béton

Différence entre le niveau d'eau et la référence (en m) : 0.590 m
