Commune : CARENCY

## 38 Ter Rue Pasteur (en face)

Rivière : Souchez

Code : ZIC2016-2\_S\_0050

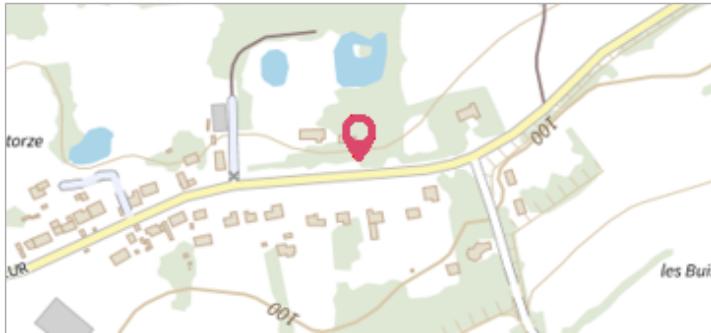
Commentaires : PHE01 derrière l'arrêt de bus

Nature du repère : Laisse d'inondation

Commentaires : PHE01

Description référence du repère : Au sol

Différence entre le niveau d'eau et la référence (en m) : 0.300 m
