Commune : **PAS-EN-ARTOIS**Rivière : **Quillienne****45 rue d'en Bas (Centre de secours) #1****Commentaires :** PHE04 (coin arrière gauche de la caserne)**1**

**GÉNÉRAL****Unité de gestion :** Bassins du Nord**Code :** ZIC2016-2\_S\_0057**Date de mise à jour :** 20/02/2017**Auteur :** DDTM62

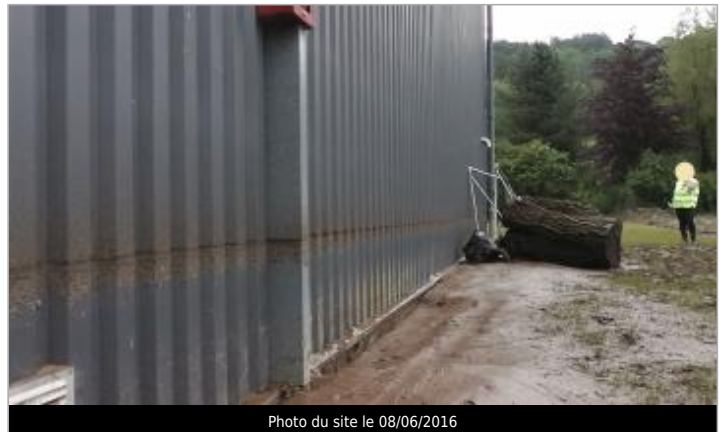
Photo du site le 08/06/2016

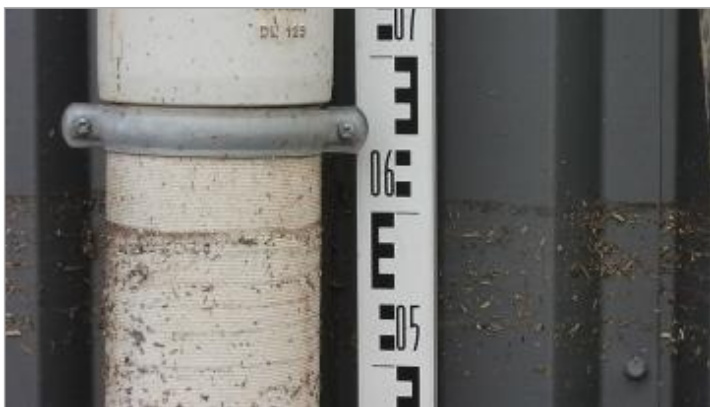
Photo PHE (arrière gauche de la caserne)

**MARQUE****Maximum de l'inondation :** Oui**Visibilité :** Non**État du repère :** Disparu**Pérennité :** Aucune**Repère calculé :** Non renseigné**PHEC :** Non renseigné**SOURCE DE REPÉRAGE : PROCÉDURE DE RELEVÉ DES ZONES INONDÉES CONSTATÉES - 01/06/2016****Type de repérage :** Campagne de terrain post-inondation**Organisme :** DDTM 62**REPÉRAGE ZONES INONDÉES CONSTATÉES - 08/06/2016****Méthode :** Nivellement direct**Organisme :** DDTM 62**Référence nivelée :** Autre type de référence**Description référence du repère :** Soubassement Béton**Système altimétrique :** NGF IGN 1969 (système normal)**Différence entre le niveau d'eau et la référence (en m) :** 0.610 m
