| | Commune : <b>PAS-EN-ARTOIS</b> | Rivière : <b>Quillienne</b> |
| | <b>Rue d'en Haut (ancien moulin) #1</b> | |

Unité de gestion : Bassins du Nord  
 Code : ZIC2016-2\_S\_0058 Date de mise à jour : 20/02/2017  
 Auteur : DDTM62

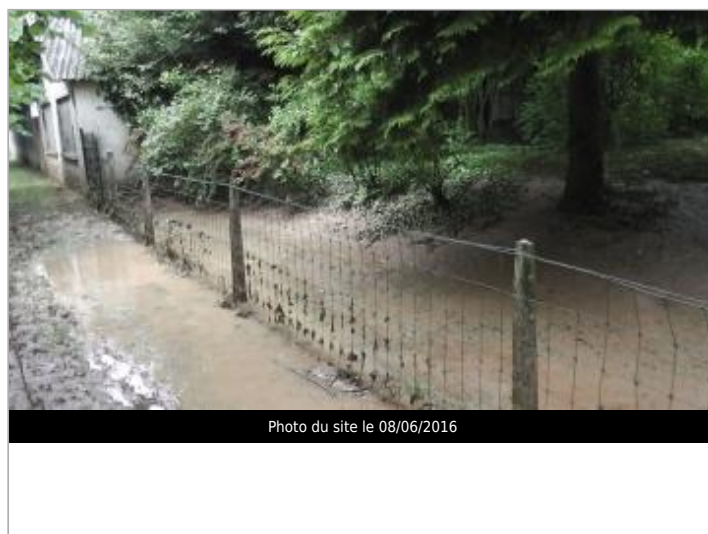
| | <b>7 Juin 2016</b> | Altitude calculée de l'eau : <b>non déterminé</b> |
| | Nature de l'inondation : <b>Débordement de cours d'eau</b> | Nature du repère : <b>Laisse d'inondation</b> |
| <b>Commentaires :</b> PHE05 | | |

Maximum de l'inondation : Oui  
 Visibilité : Non État du repère : Disparu  
 Pérennité : Aucune Repère calculé : Non renseigné  
 PHEC : Non renseigné

Méthode : Nivellement direct  
 Organisme : DDTM 62  
 Référence nivelée : Autre type de référence  
 Description référence du repère : Au sol  
 Système altimétrique : NGF IGN 1969 (système normal)  
 Différence entre le niveau d'eau et la référence (en m) : 0.570 m
